# Projektsammanfattning

## – Utvecklad broinfrastruktur för mer hållbara transporter

# Bilaga 1

## - Inspektion och åtgärd av projektbroar

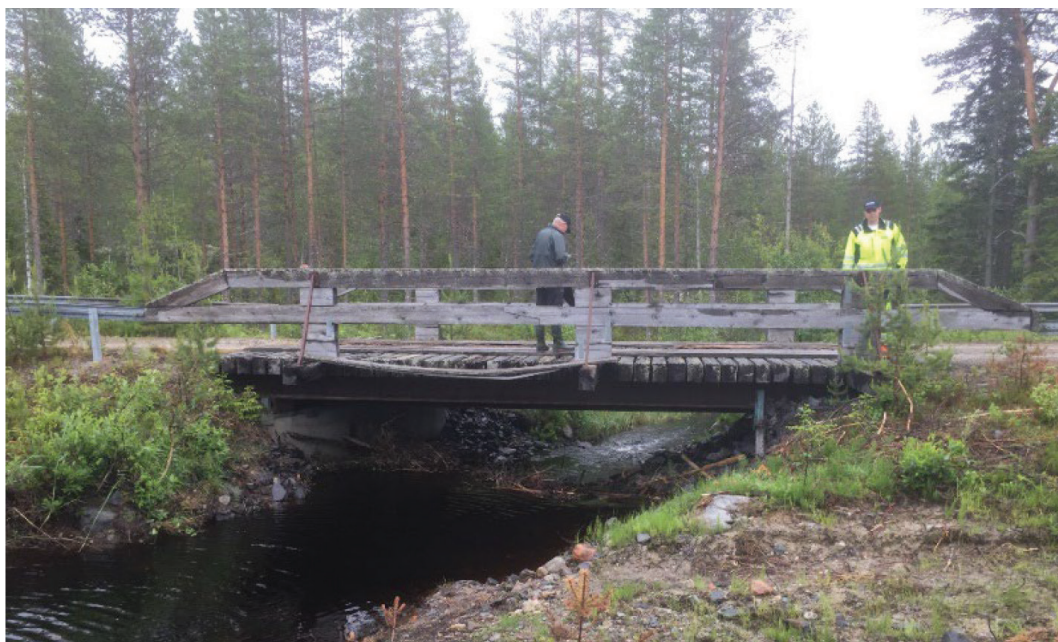
Figur 2. Inspektion av Eksjöbron som visade att både överbyggnad och underbyggnad behövde bytas ut. Det enda som sparades var ett L-stöd i betong som fick stå som erosionskydd till den nya bron.  
Foto: Mikael Bergqvist, Skogforsk

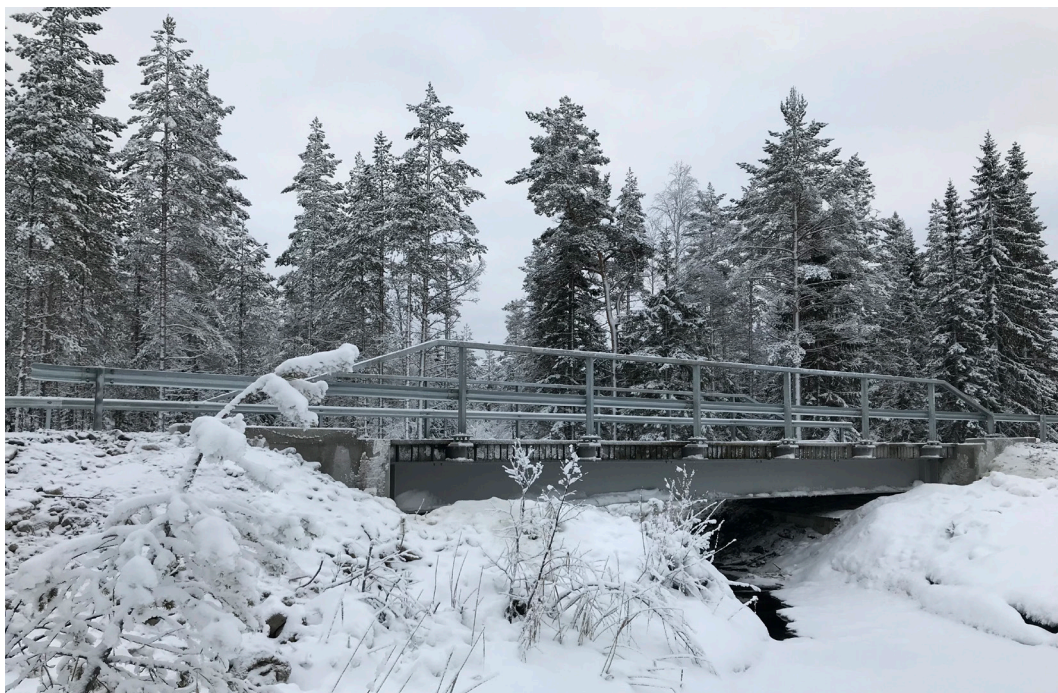
Figur 3. Ny bro i Eksjö enligt standardritning. En 12-meters stål balkbro med träfarbana och betongstöd, ritad av WSP inom parallellt projekt. Vägbanken höjdes cirka en meter intill bron. Upphandlingen gjordes enligt projektets metod och resulterade i en utförandeentreprenad som gick till PEAB. Foto: Tomas Johansson, SCA.

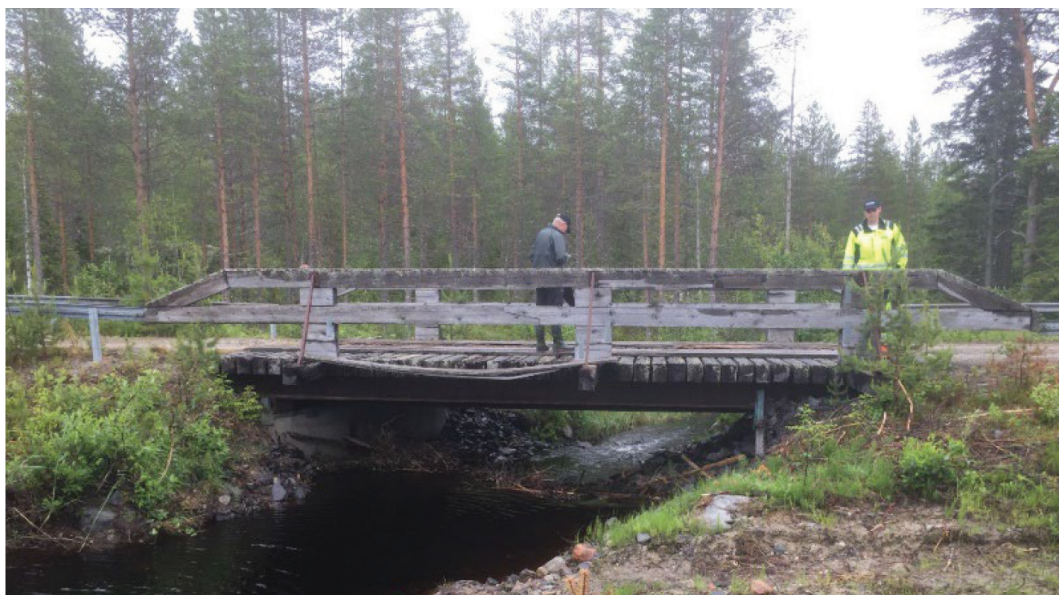
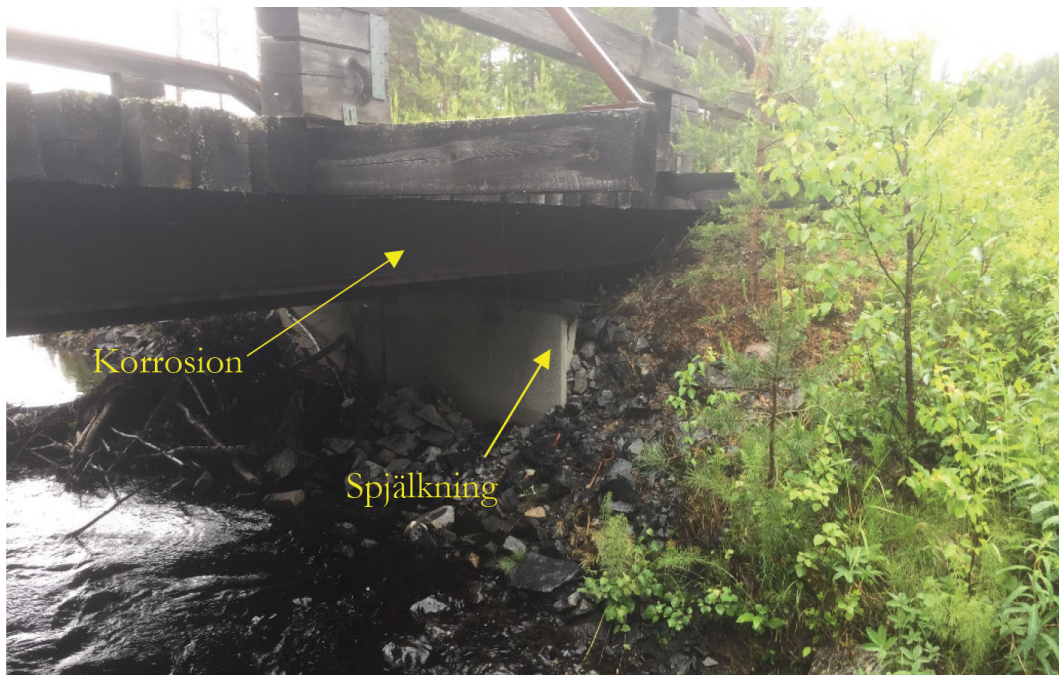
## Bro 1 – Eksjö Bro

Brotyp: Stålbalksbro med Träfarbana

Spännvidd: 5,8 m

Totallängd: 8,0 m

Balkar: Två stålbalkar på 50 cm samt två balkar på 34 cm.

- Sättningar och spjälkning i L-stöd.
- Korrosion på balkar samt ej rätt utförd infästning mot brostöd samt avsaknad av tvärbalk.
- Ruttet trädäck.

Bron byttes ut i december 2018 mot en 12 meters standardbro. Även denna av modell stålbalkbro med träfarbana, med betongstöd. Standardbron har ritats av WSP inom ett parallellt projekt. Både överbyggnad och underbyggnad är utbytt. Endast L-stöden i betong fick stå kvar för att hindra erosion. Viss justering återstår. Vägbanken intill bron höjdes upp en meter. Man valde att använda sig av upphandlingsformen utförandentreprenad där PEAB fick uppdraget att projektera, köpa in och utföra arbetet. SCA anvisade att den aktuella bron skulle användas.

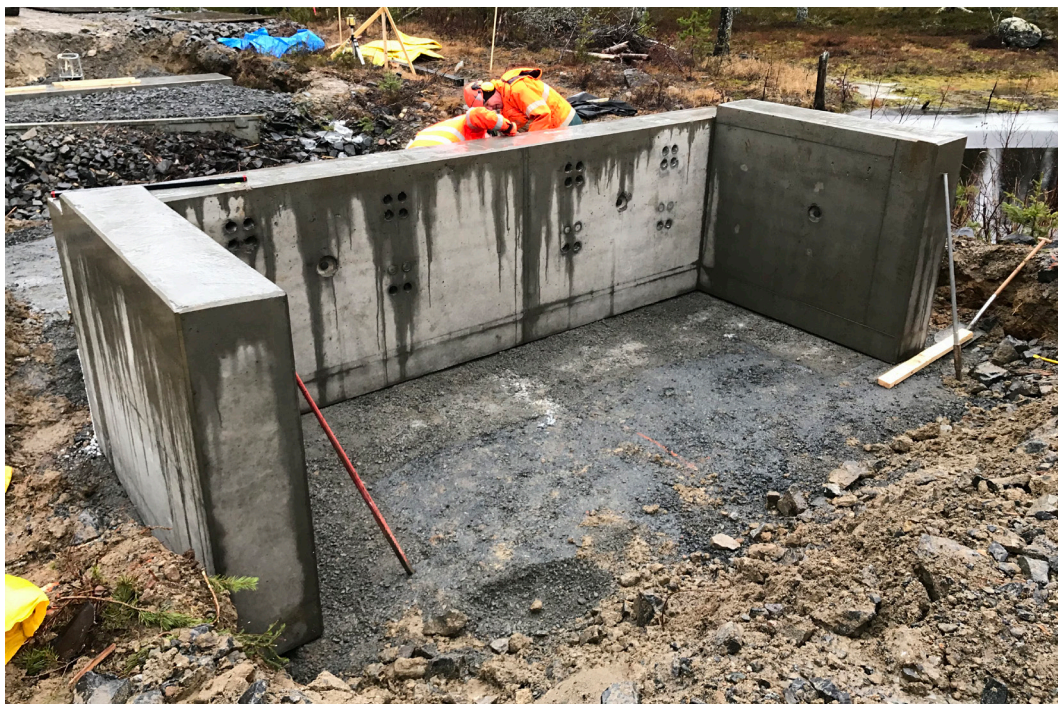
Montering av stöd, Eksjöbron. Foto: Tomas Johansson, SCA.

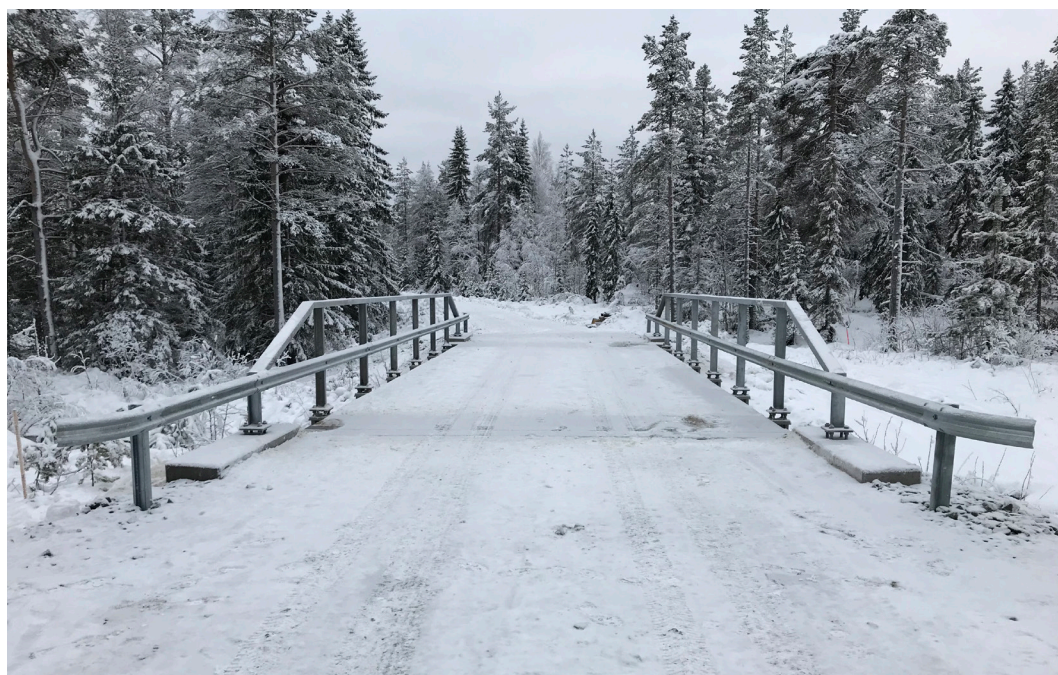
Ny bro i Eksjö. Se även Figur 3 i rapporten. Foto: Tomas Johansson, SCA.

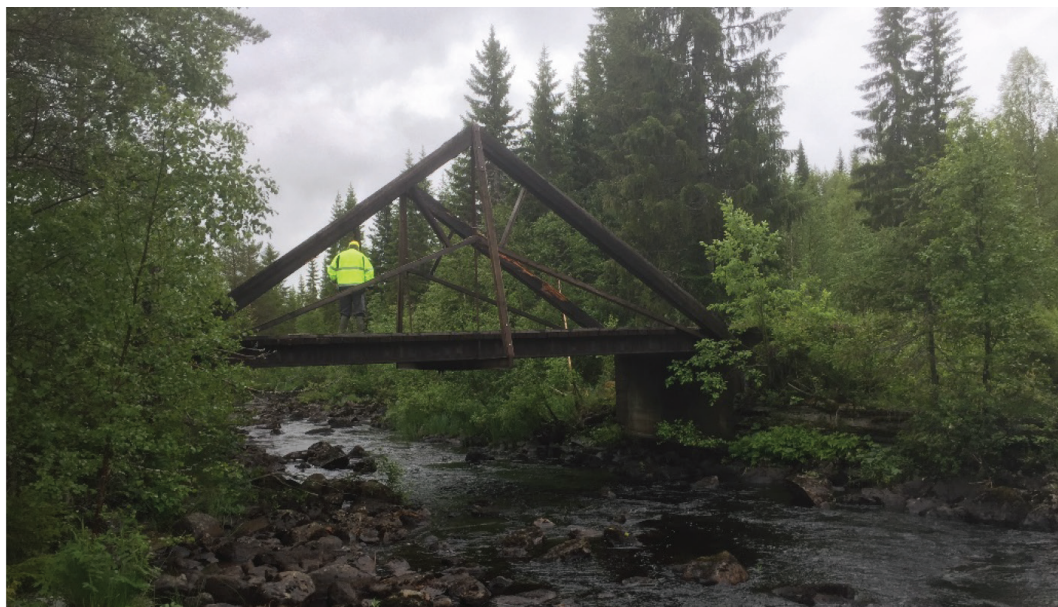
## Bro 2 – Återvänningsån

Brotyp: Stålbalksbro med hängstöd och träfarbana

Spännvidd: 9 m

Totallängd: 9,8 m

Balkar: Totalt nio balkar a 30 cm. Fem av balkarna är original som är kompletterade med fyra nya.

- Korrosion på balkar.
- Ruttnat träsyllar samt för liten dimension (75 mm). Rekommenderat är 200 mm.
- Röta och skador på hängstöd i trä.

Man valde att behålla betongen och balkarna men träfarbanan byttes. Syllarna i den nya träfarbanan är dimensionerade enligt standardritningen. Hängbågen är borttagen och bron har fått nytt räcke.

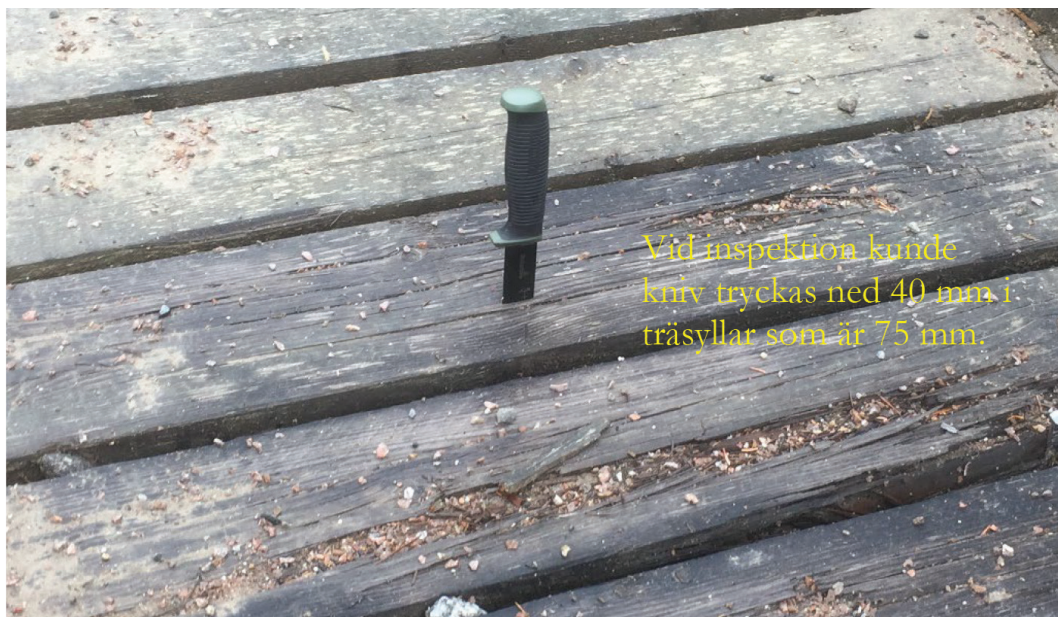
Vid inspektion kunde  
kniv tryckas ned 40 mm i  
träsyllar som är 75 mm.

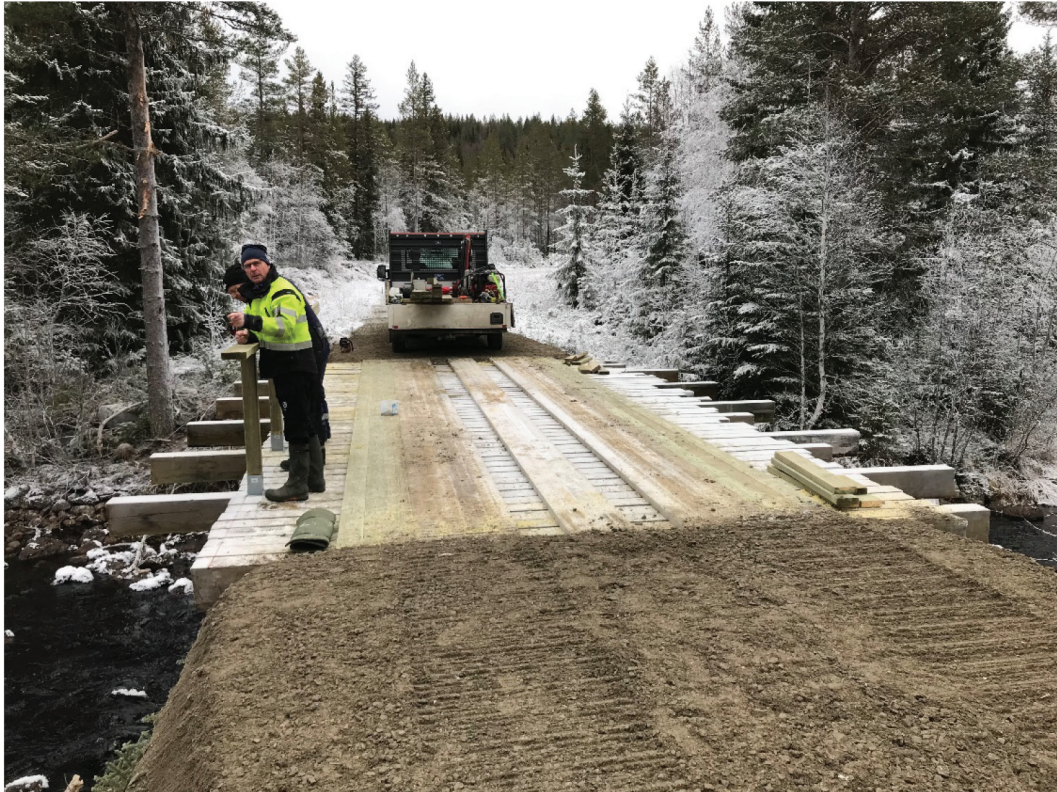
Nylagd träfarbana vid Återvänningsån. Foto: Tomas Johansson, SCA.

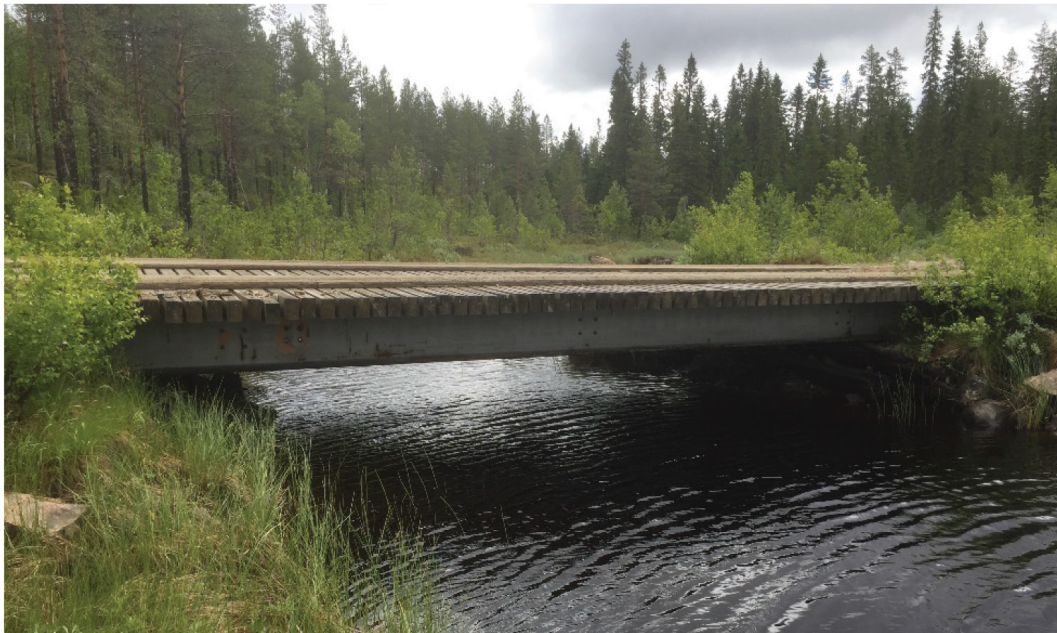
### Bro 3 – Abborråsen

Brotyp: Stålbalksbro med Träfarbana

Spännvidd: 7,2 m

Balkar: Två stålbalkar på 50 cm

- Ej korrekt infästning av balkarna mot landstöd.
- Sättningar landstöd.
- För liten dimension på träsyll, avsaknad av tjärpapp mot stålbalk.

Balkarna kunde behållas, men hela bron lyftes upp och lades på ett standardbrostöd. Det sattes också på fler tvärbalkar i ändarna. En helt ny träfarbana lades, med syllar enligt dimension i standardritningen. Fortfarande utan räcke.

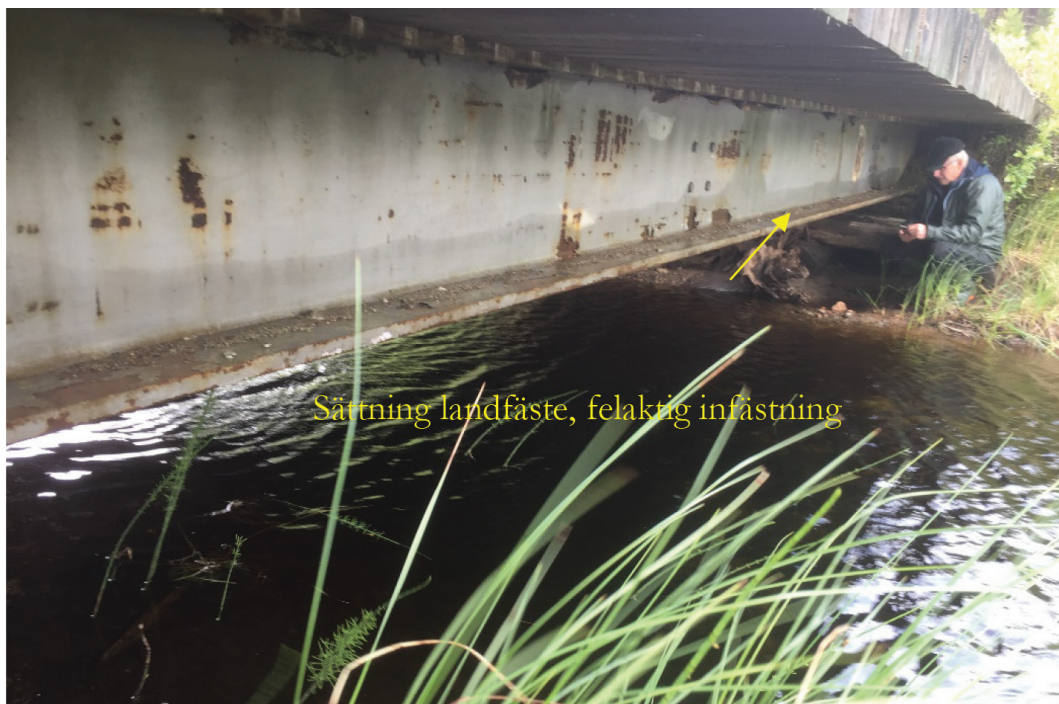
Sättning landfäste, felaktig infästning

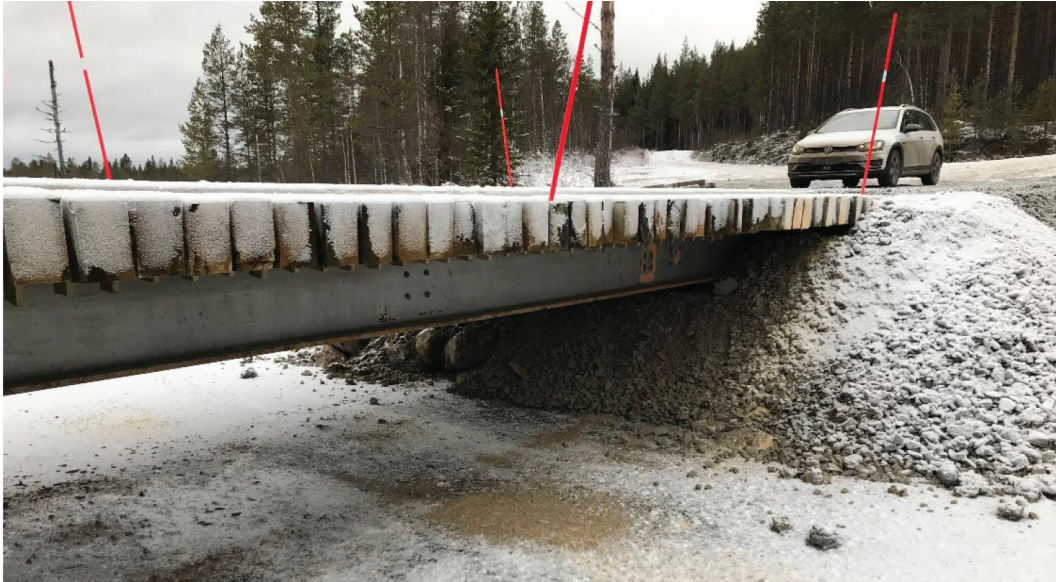
Lyftbro med ny träfarbana vid Abborråsen. Foto: Tomas Johansson, SCA.

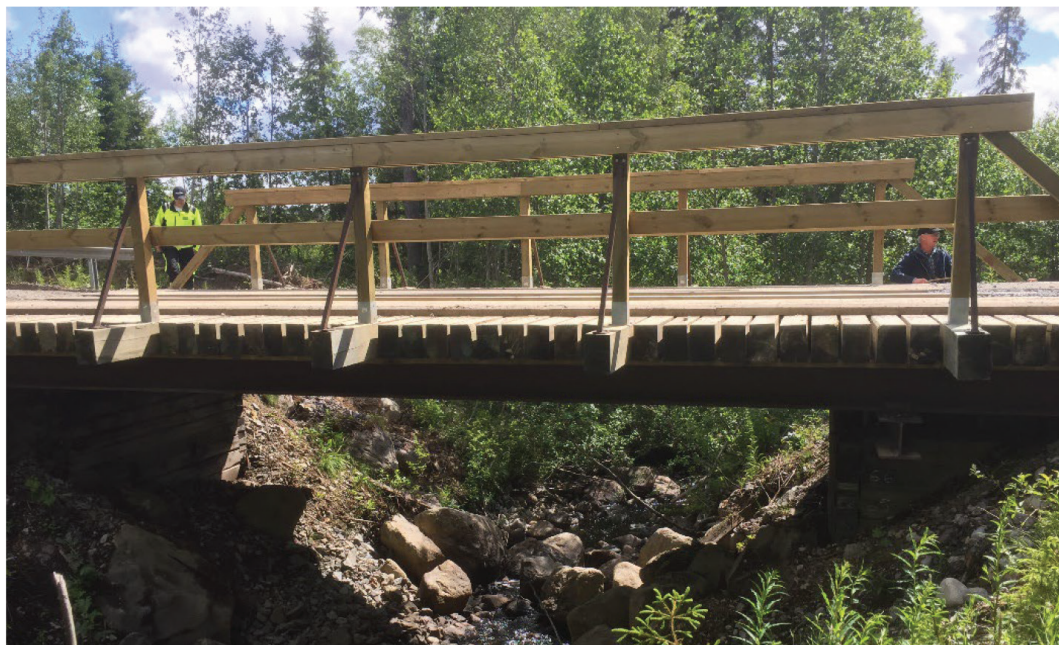
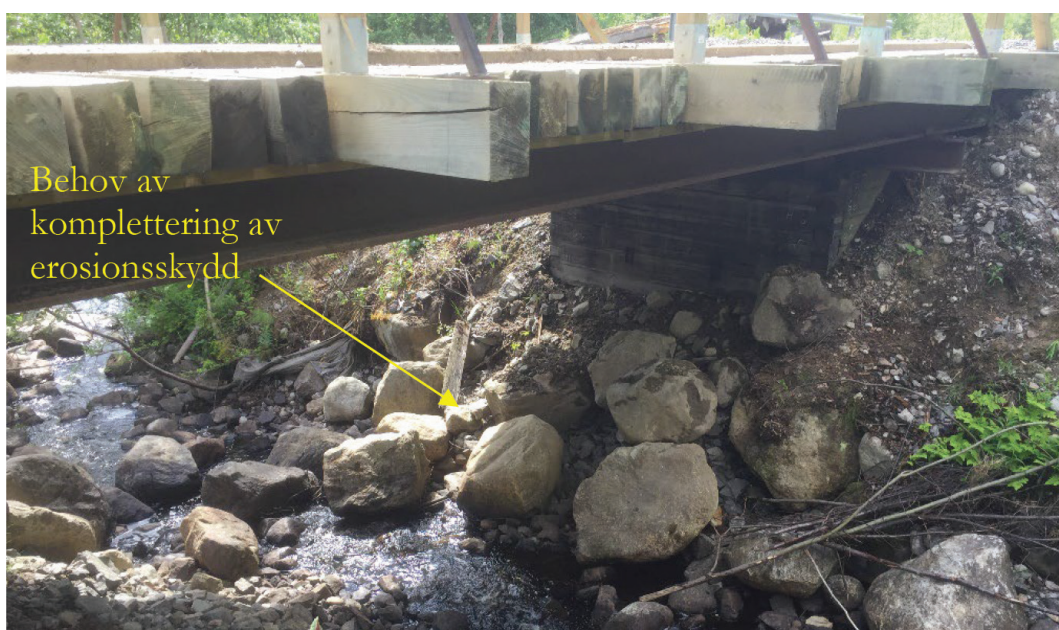
## Bro 4 – Tallåsen 1

Brotyp: Stålbalksbro med Träfarbana

Spännvidd: 7,1 m

Totallängd: 10,4 m

Balkar: Fyra stålbalkar på 34 cm.

- Avsaknad av tvärbalk.
- Felaktig infästning i landfäste.
- Komplettering av erosionsskydd.

Bron, som var relativt nylagd, prioriterades inte för åtgärd i nuläget.

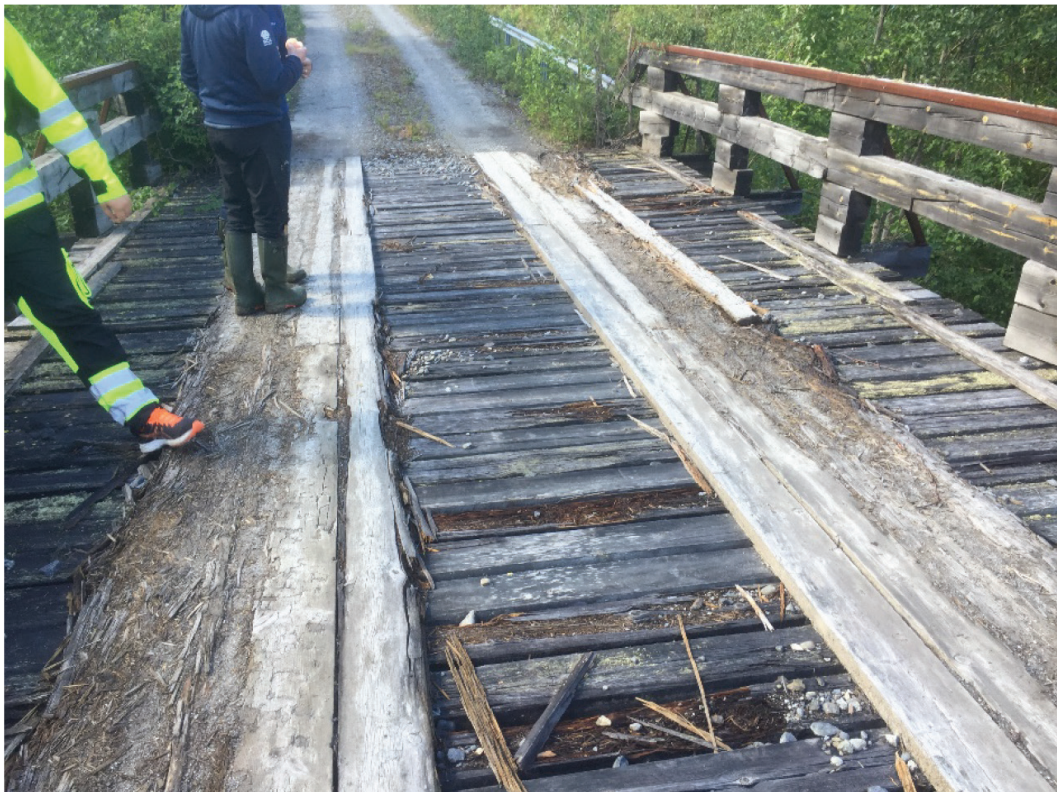
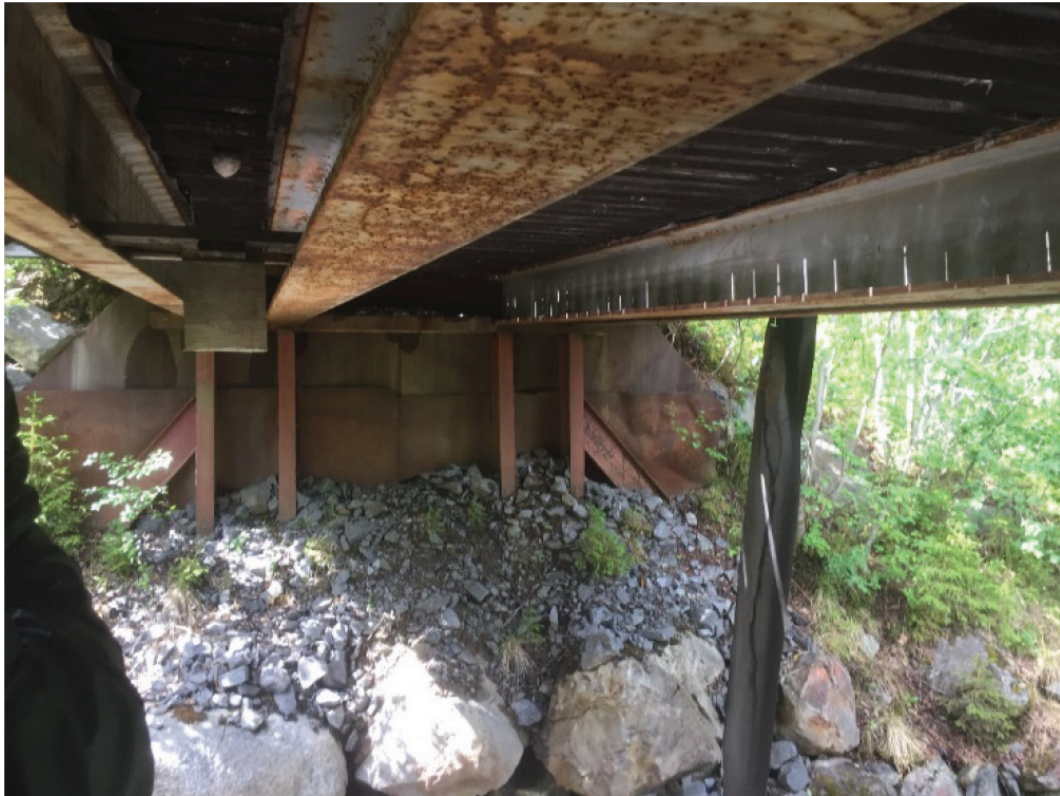
## Bro 5 – Tallåsen 2

Brotyp: Stålbalksbro med Träfarbana

Spännvidd: 8,1 m

Totallängd: 8,8 m

Balkar: Fyra stålbalkar på 40 cm.

- Avsaknad av tvärbalk.
- Felaktig infästning i landfäste. Balkar hängande på tvärbalkar.
- Rutten syll.
- Erosionsskador vid körbanan.
- Komplettering av erosionsskydd.

Bron stängdes för all trafik omgående efter inspektionen. SCA:s virkesflöden motiverar för närvarande ingen nyinvestering i denna bro.

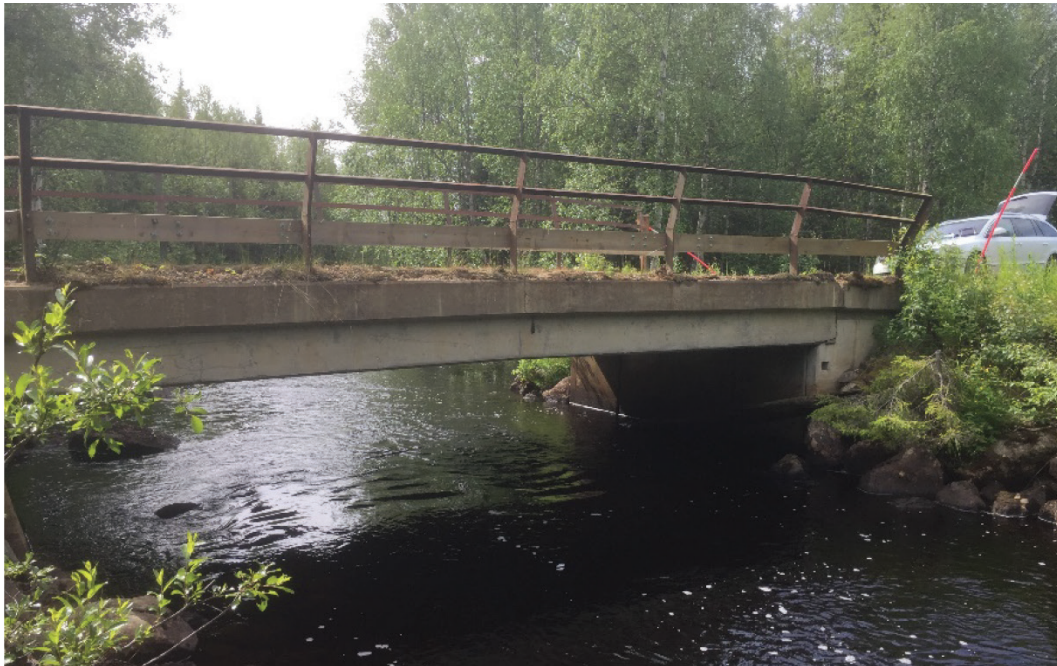
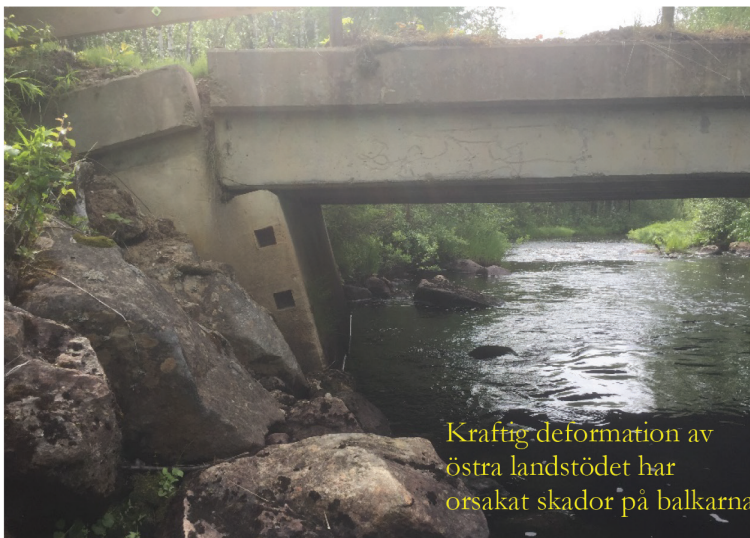
## Bro 6 – Pilkån (bron är skyltad till 5 tons totalvikt)

Brotyp: Prefabricerad betongbro typ TOBI

Spännvidd: 7,88 m

- Kraftig förflyttning av östra landstödet.
- Skador på betongbalkar.
- Södra balken har börjat tippa över.
- Skador vid räckesinfästning.

Bron ansågs fortfarande klara de fem ton den är skyltad för. Därför vidtogs ingen akut åtgärd.
