# Lösningar för snabbare utveckling av skogsbilvägar i Sverige

VTI rapport 1228  
Utgivningsår 2025  
[vti.se/publikationer](https://vti.se/publikationer)

Översatt titel: Solutions for faster development of forest roads in Sweden

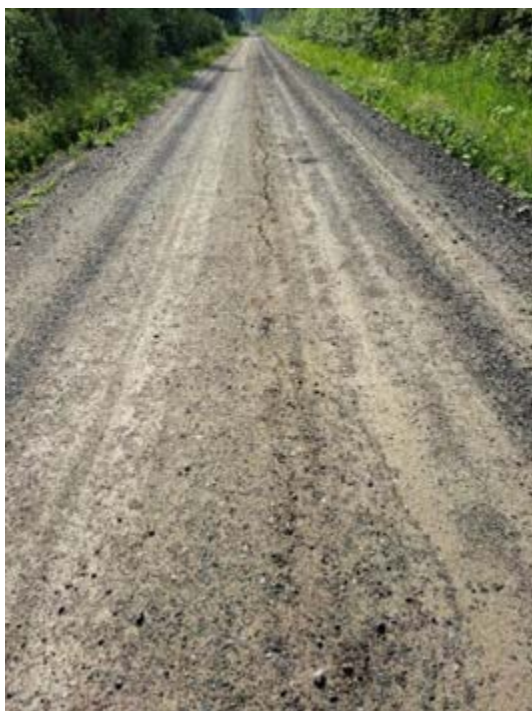
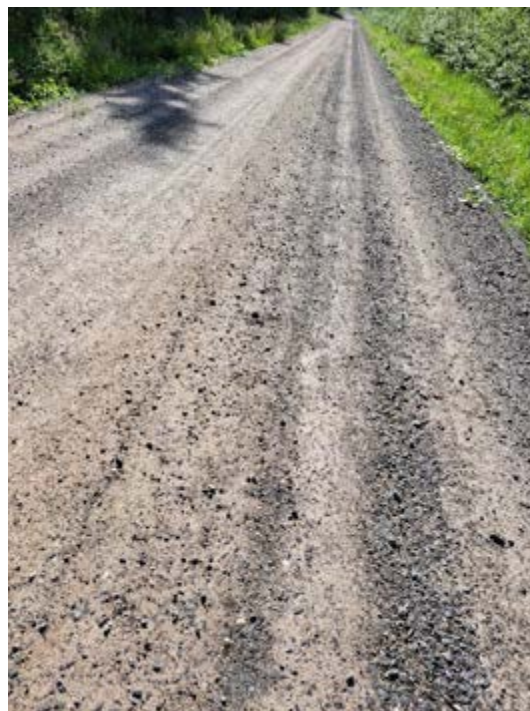
En noggrann dokumentation gjordes med foton tagna vid olika avsnitt, inklusive variationer i vägstatus. Mellan 0–15 meter observerades en långsgående spricka i vägmitten samt små potthål i höger hjulspår, se figur 16. Mellan 15–40 meter fanns en vag antydning till spricka, med små skador i höger hjulspår, medan vänster hjulspår var plant (figur 16).

*Figur 16: Bild till vänster visar en längsgående spricka i vägmitten av sträcka 3. Bild till höger visas en vag antydan till spricka, med små skador i höger hjulspår av sträcka 3. Foton: Håkan Arvidsson, VTI.*

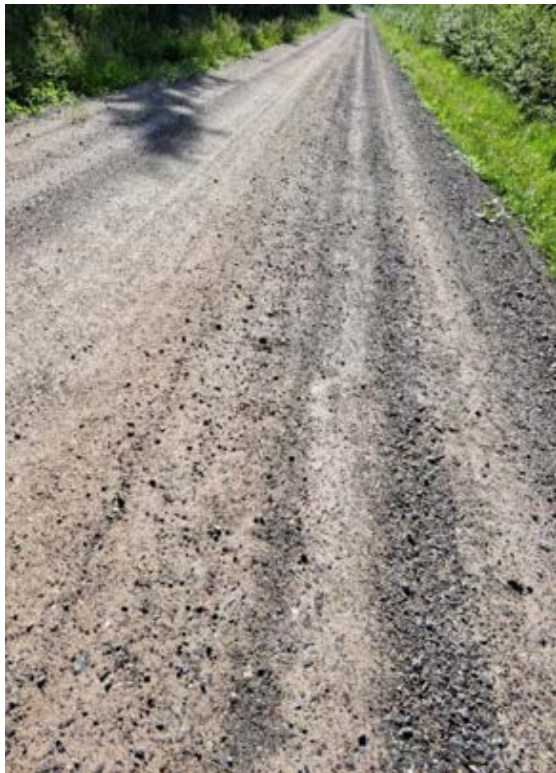
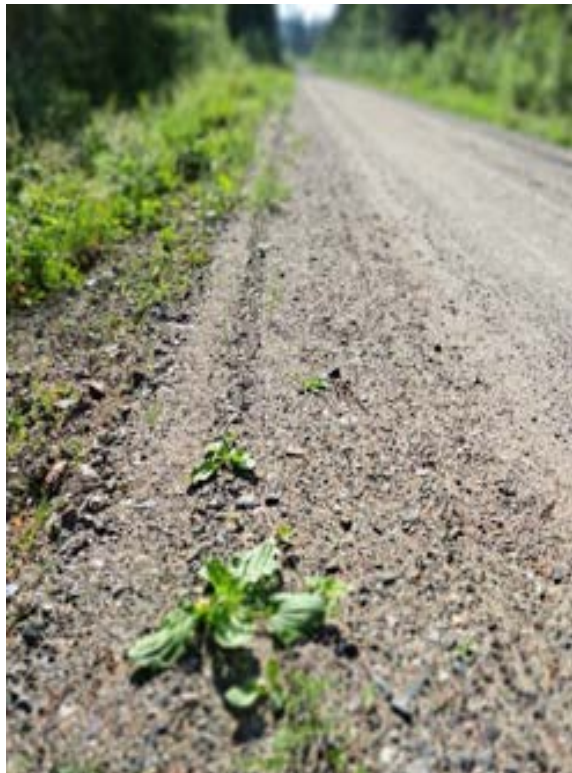
Från 40–75 meter noterades löst grus i höger hjulspår (figur 17). Vid 75–85 meter och 85–140 meter fanns en mittspricka och spår av dubbelmontage vid väggkanten (figur 17).

*Figur 17: Bild till vänster visar löst grus i höger hjulspår av sträcka 3. Bild till höger visar mittspricka och spår av dubbelmontage vid väggkanten. Foton: Håkan Arvidsson, VTI.*

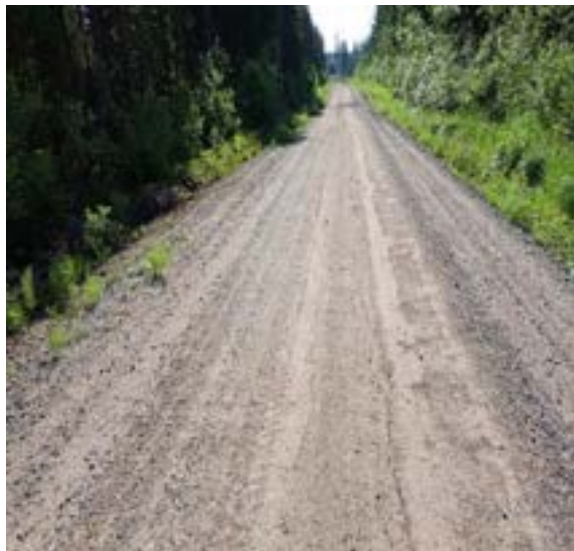
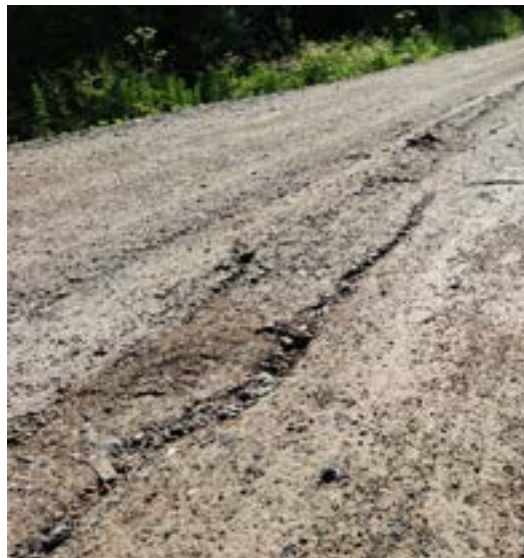
Sprickor ökade något mellan 140–165 meter och drog även till vänster (figur 18), och vid 165–180 meter, strax innan en svacka, sågs hjulspår i vänster väggkant (figur 18). Svackan mellan 180–200 meter visade större skador, främst i höger hjulspår, och sprickor återkom efter svackan (figur 19).

*Figur 18: Bild till vänster visar sprickor ökade något mellan 140–165 meter och drog även till vänster i sträcka 3. Bild till höger visar ett hjulspår i vänster väggkant. Foton: Håkan Arvidsson, VTI.*

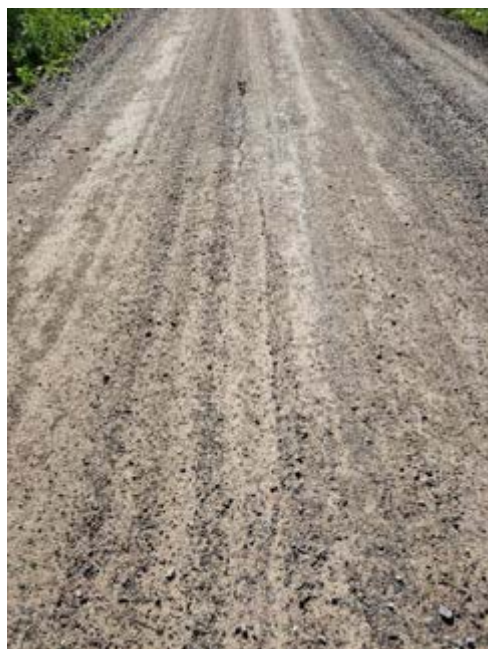
*Figur 19: Svackan mellan 180–200 meter som visar större skador i sträcka 3, främst i höger hjulspår, och sprickor återkom efter svackan. Foto: Håkan Arvidsson, VTI.*

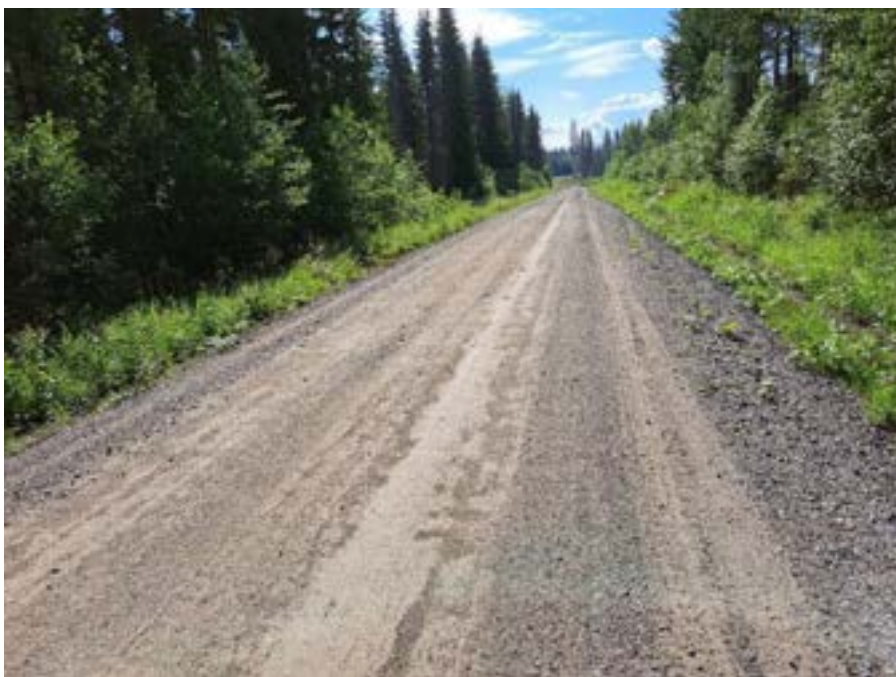
Vid 200–245 meter fanns vaga skador, inga direkta skador, men höger hjulspår var stort. Sprickor noterades i både vägmitt och höger väggkant vid 245–265 meter (figur 20), och mellan 265–280 meter observerades sprickor i vägmitt samt antydning till potthål till höger (figur 21). Avsnittet mellan 280–350 meter var i relativt gott skick, med en spricka i vägmitt och en block-/tjälskada vid 300 meter (figur 22).

*Figur 20: Sprickor noterades i både vägmitt och höger väkant vid 245–265 meter av sträcka 3. Foto: Håkan Arvidsson, VTI.*

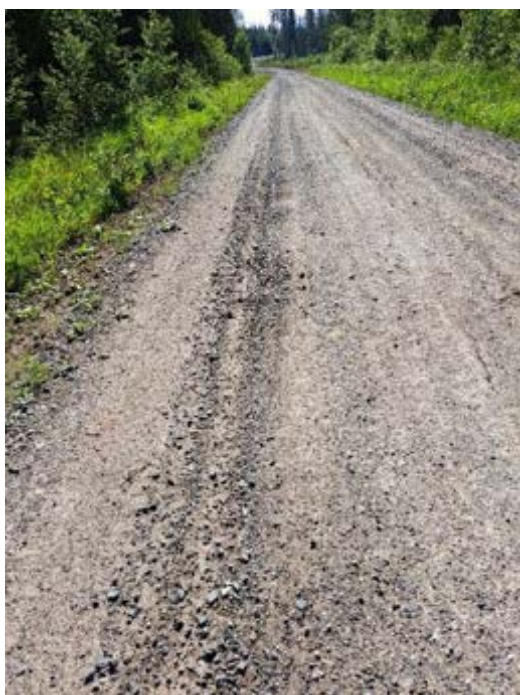
*Figur 21: Sprickor i vägmitt av sträcka 3 samt antydning till pothål till höger. Foto: Håkan Arvidsson, VTI.*

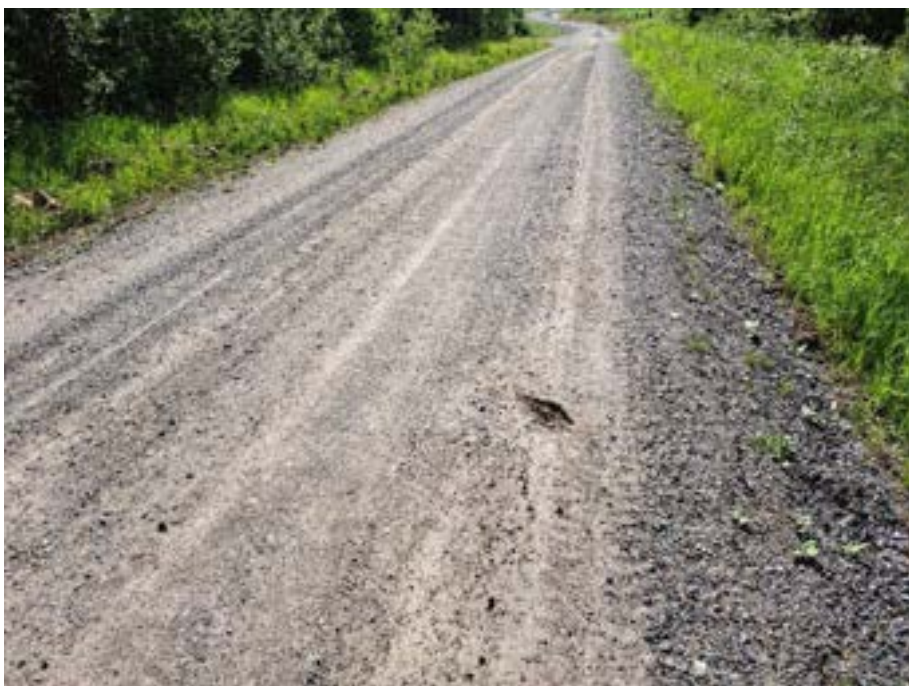
Vägavsnittet är inte helt plant utan har en svacka mitt på, där de största skadorna har uppstått. Redan en vecka efter att teststräckorna anlades (hösten 2022) fanns tydliga pothål, men dessa var nu mindre markanta, vilket även bekräftas av SCA experter. En trolig förklaring är att nederbörd har lett till erosion av finmaterial från högre delar av vägen, vilket sedan har avsatts i pothålen. Vid högre vattenhalter kan ytan dessutom ha tryckts till och därmed jämnats ut.

*Figur 22: En spricka i vägmitten av sträcka 3 och en block-/tjälskada vid 300 meter. Foto: Håkan Arvidsson, VTI.*

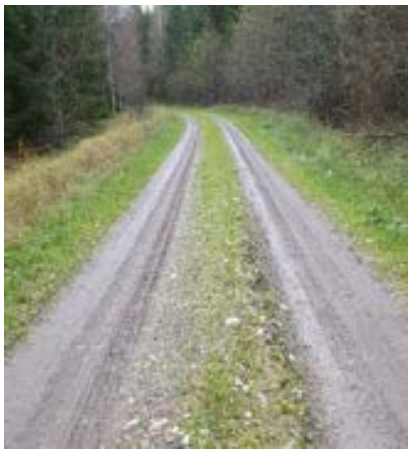
Figur 44: Sträcka 1 med RS och DB-SB, Trosa. Foto: Andreas Waldemarson, VTI.

**På sträcka 1 med RS och DB-SB** visade bilderna gräs i mitten av vägen. Lera och vatten i vänster hjulspår mellan 0/000 och 0/030, fram till TVP1, med mindre vallar mellan 0/050 och 0/115, se figur 44. Det var fuktigt och lerigt i hjulspåren. Tvärsektionen kontrollerades enligt avvägningen och det fanns ingen korrugering eller några potthål. Spårbildning noterades, men ingen damning att tala om, och endast enstaka delar med löst grus, främst i mitten.

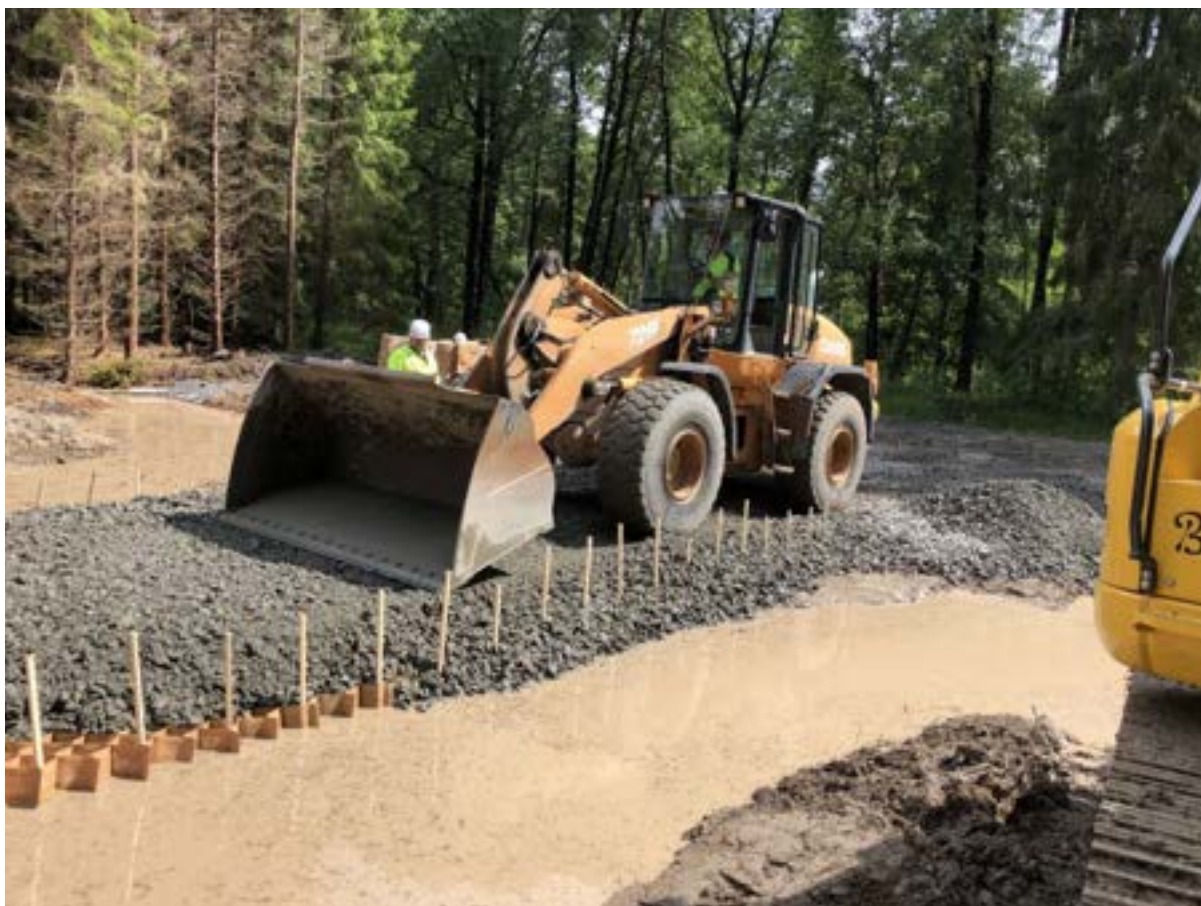
*Figur 87: Geocellerna och överbyggnaden låg i vatten på finjordsrik underbyggnad vid byggnation i Grums. Foto: Mikael Hindrikes, Stora Enso.*
