EFFEKT AV MILJÖVÄNLIGA TRANSPORTER

Roger Nilsson, Skanska Sverige AB, Teknik

Föreliggande SBUF-rapport (13427) sammanfattar resultaten från ett branschgemensamt projekt ”Effekt av miljövänliga transporter”.

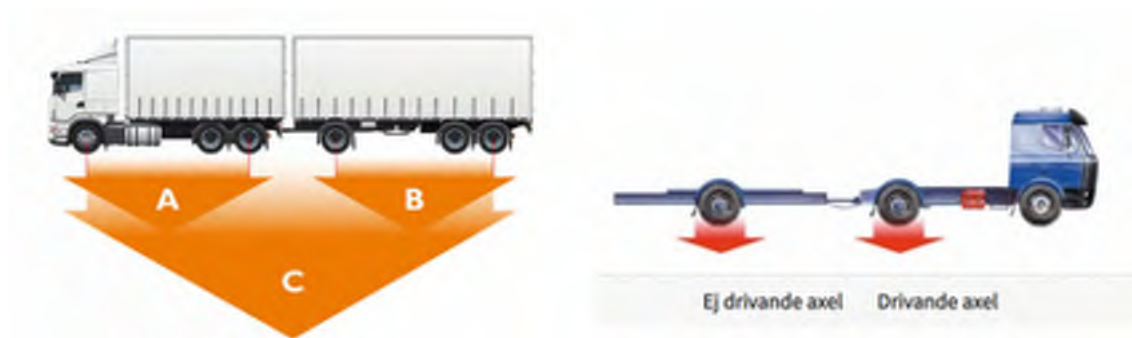
Figur 3. Principskiss över tillåtna bruttovikter [39].

mot bruttoviktstabellerna får de sammanlagda tillåtna bruttovikterna för avstånd A och B, som visas i Figur 3, inte vara större än den tillåtna bruttovikten för avståndet C.

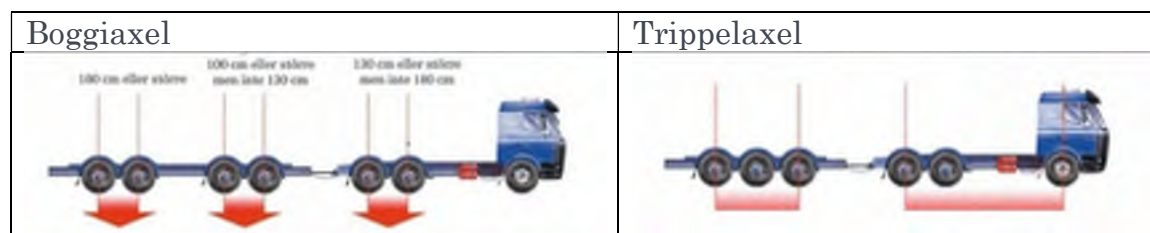
Figur 4. Principskiss över axelavstånd max boggitryck trippelaxeltryck [39].

Boggi är när två axlar i ett fordon har ett inbördes avstånd som är mindre än 2,0 meter. Med boggitryck menas den sammanlagda statiska vikt som hjulen i en boggi för över till vägbanan. Trippelaxel är när tre axlar i ett fordon har mindre avstånd än 5,0 meter mellan den första och den tredje axeln. Med trippelaxeltryck menas den sammanlagda statiska vikt som hjulen i en trippelaxel för över till vägbanan, se figur 4.

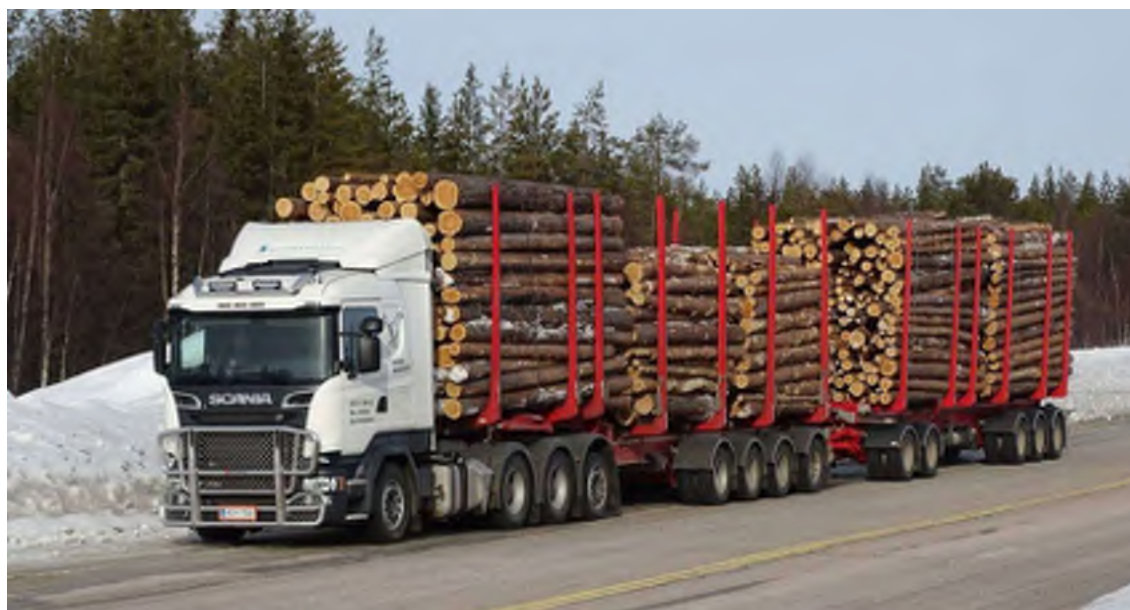
Figur 6. Finskt försök med 104 tons timmerbil med 33 meters längd [40].

I Finland fortsätter man att vara pådrivande mot allt tyngre transporter, det pågår försök med fordonsvikter på 104 ton med en totallängd på ca 33 meter, Timmerbil ”Jätti” som visas i figur 6 [40]. Timmerbilen har plats för fem virkestravar där 13 axlar fördelar 104 tons totalvikt. Det kan noteras att fordonet framför allt har tvillingmonterade däck för att bättre sprida ut lasten.

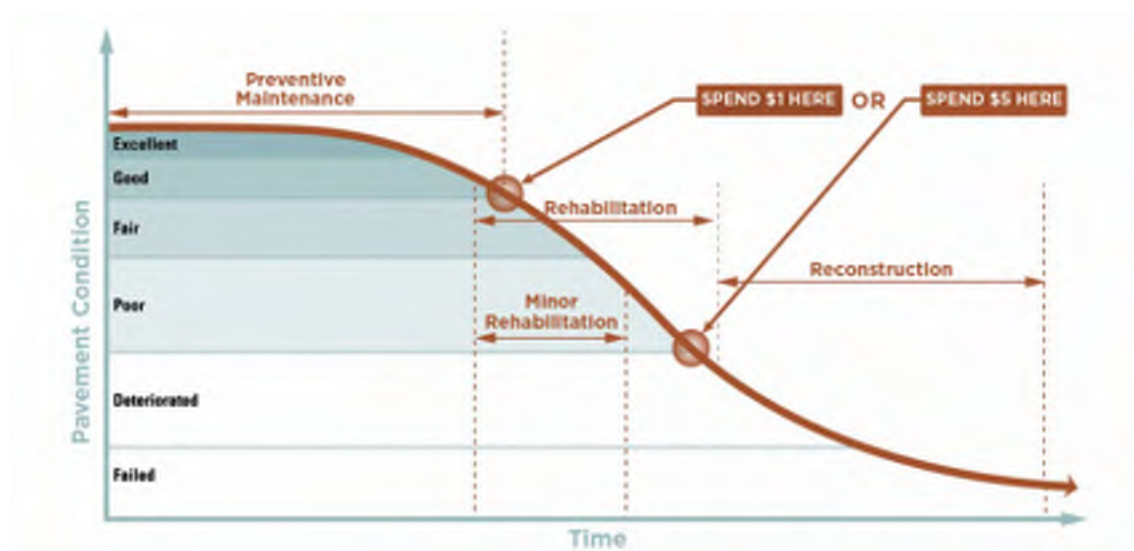
Figur 14a. Konceptuell illustration av vägars tillståndsutveckling [46].

En väg bryts ner kontinuerligt beroende av främst trafik- och klimatbelastning. Om trafiken ökar (tex. antal, storlek mm.) kommer nedbrytningen att ske snabbare. För att bibehålla önskat tillstånd behöver förebyggande underhåll sättas in i rätt tid. Exempel på underhåll är spricktätning, försegling samt omläggning av slitlager med flera. Om vägen inte underhålls eller anpassas för fler och tyngre laster kommer nedbrytningen att accelerera och skada överbyggnadens lägre lager vilka är mycket kostsamma att åtgärda. Ett kostnadseffektivt underhåll syftar till att rätt åtgärd ska utföras på rätt plats vid rätt tidpunkt under rådande förutsättningar. Förebyggande underhåll har under lång tid varit eftersatt vilket medfört ett ökat underhållsberg. Det är därför viktigt att säkra upp vägarna som skall upplåtas till BK4 [44, 45]. Figur 14a och 14b visar en schematisk tillståndsutveckling för en vägöverbyggnad över tid.

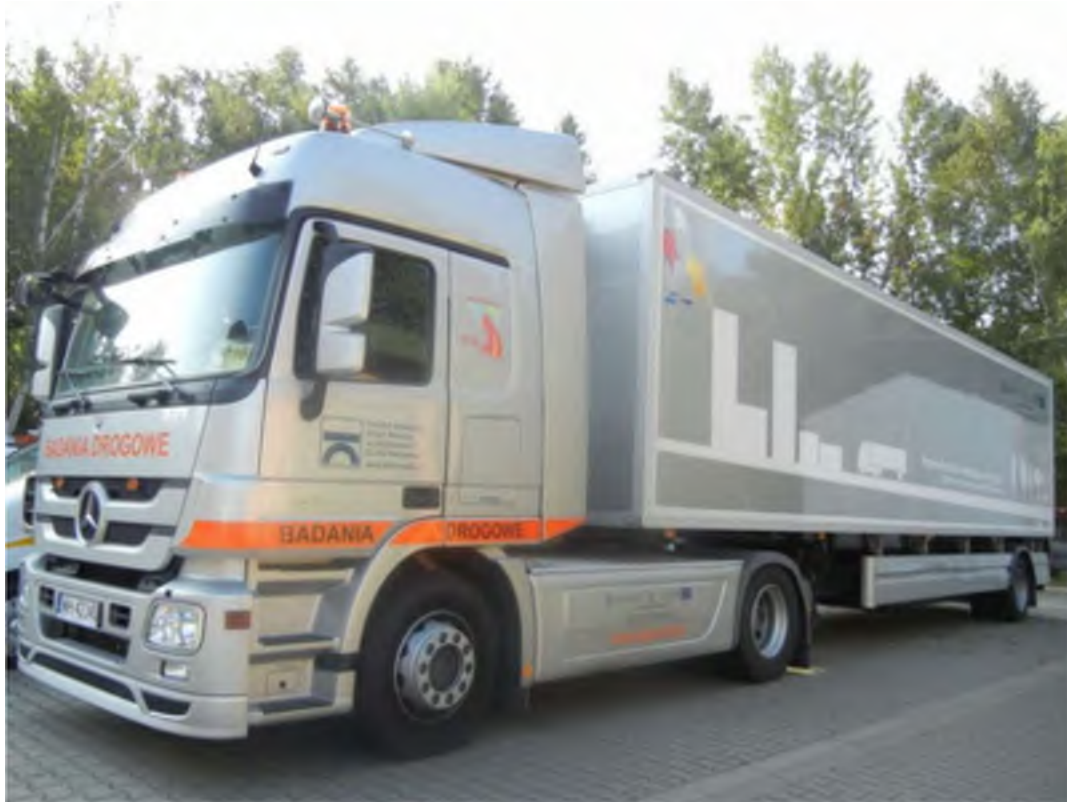
Figur 26. Polska TSD utrustningen.

Den polska TSD maskinen är i dagsläget en av den mest uppdaterade/avancerade RWD-utrustningarna, enligt Greenwood. Utförda mätningar i projektet har framför allt utförts med denna utrustning. I figurerna nedan, 26–29, visas utseendet av lastbilen, lasrarna och hur det ser ut när lasrarna är aktiva.

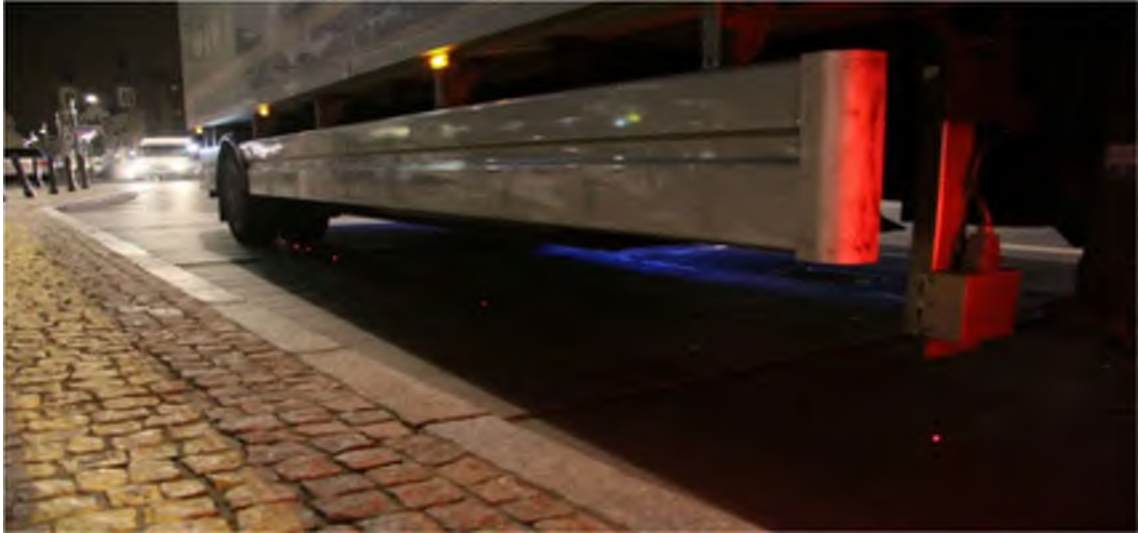
Figur 28. Illustration av de aktiva lasrarna.

Innan mätningen påbörjas kalibreras utrustningen. Detta görs på två sätt. Först kalibrering utan ballast. Det innebär att man kör över en betongväg för att här kan den vertikala deflektionshastigheten försummas eftersom deflektionerna är väldigt små. Lasrarnas visar värden på deflektioner som är noll därmed kan laservinklarna kalibreras. Sedan gör man en geometrisk kalibrering. Detta innebär att lastbilen körs på en väg med varierande jämnhet, när de vertikala lutningarna och den horisontella längden beräknats kan vinklarna korrigeras till referenslasern.

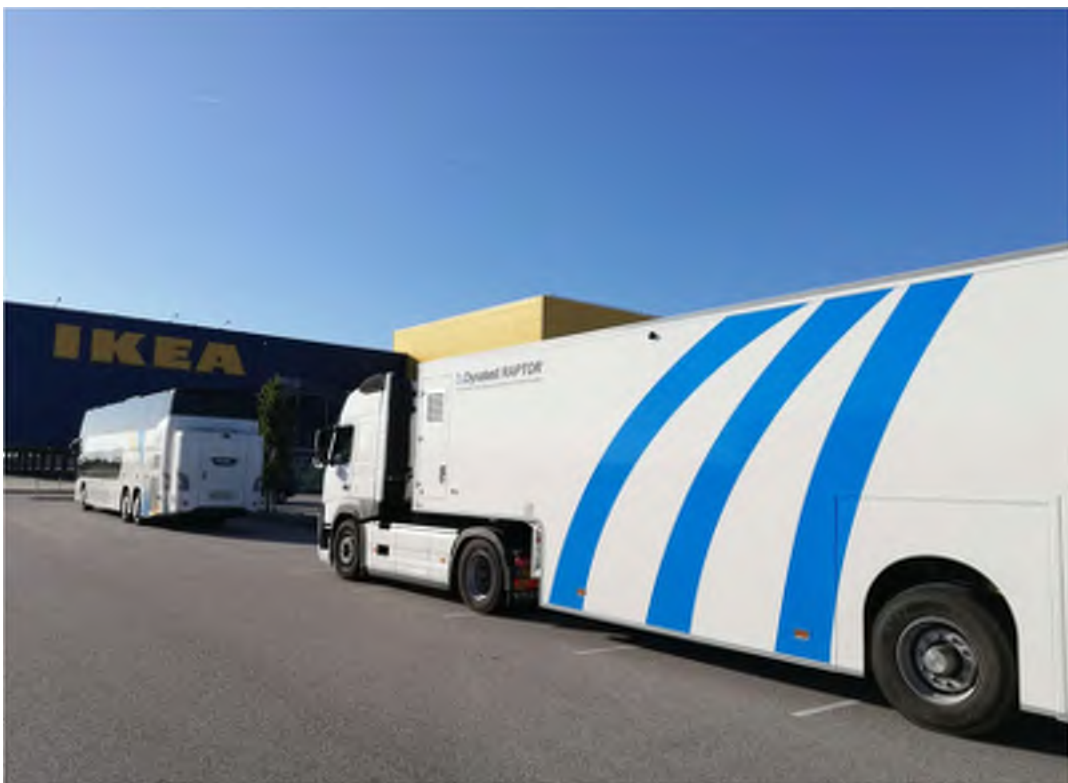
Figur 30. RAPTOR vid mätningar i Sverige.

Sedan 2011 har Dynatest utvecklat en ny modern RWD-rutrustning kallad RAPTOR (Rapid Pavement Tester), se figur 30. Dynatest lanserade RAPTOR 2018. Under 2020 förvärvade Ramböll RAPTOR.

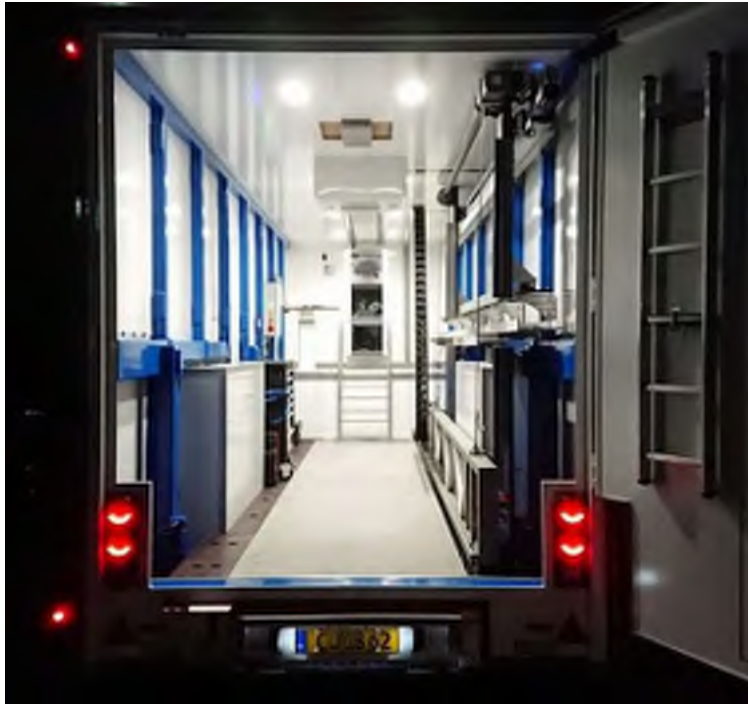
Figur 32. RAPTOR mätutrustning.

Mätning kan utföras mellan 2 och 100 km/h. Höjden på utrustningen är ca 3,35 meter. Bredden är 2,5 meter och längden 9,5 meter. Axellasten kan varieras mellan 6 och 10 ton [32].

Inom ramen för detta projekt har en mätning med RAPTOR utförts på Rv40.

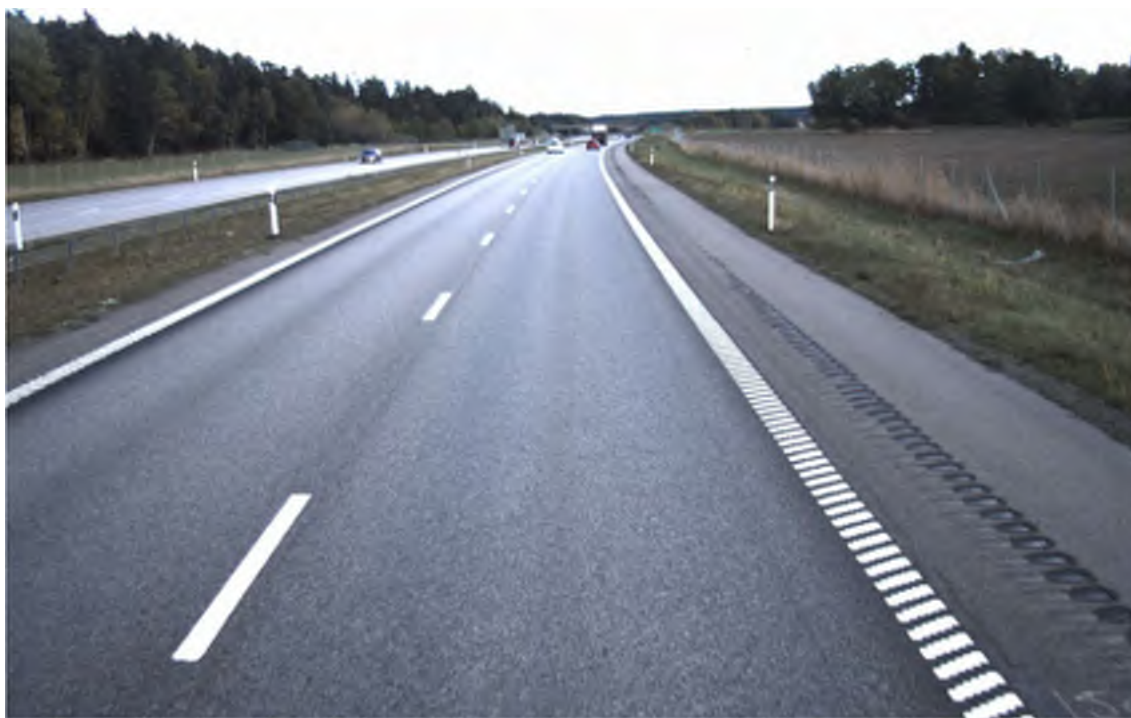
Figur 46. Foto sektion ca 3/000, för E20, K1, östergående riktning (TPL Marielund – TPL Härad), $SCI_{300} \approx 200 \mu\text{m}$.

Figur 46 till 49 visar bilder från fyra sektioner (ca 3/000, 12/500, 19/500 samt 21/000). Asfaltöverbyggnaden vid sektion ca 3/000 har ett SCI_{300} som är ca 200 μm . Betongöverbyggnaden vid sektion ca 12/500 har ett SCI_{300} som är ca 6 μm . Asfaltöverbyggnaden vid sektion ca 3/000 har ett SCI_{300} som är ca 200 μm . Asfaltöverbyggnaden vid sektion ca 21/000 har ett SCI_{300} som är ca 105 μm . Figur 48 visar skarv mellan betongöverbyggnaden samt asfaltöverbyggnaden, sektion ca 19/500. Det kan även noteras att K1:an på betongöverbyggnaden är överlagd med ett asfaltlager samt att inga reflektionssprickor kan observeras på dessa bilder.

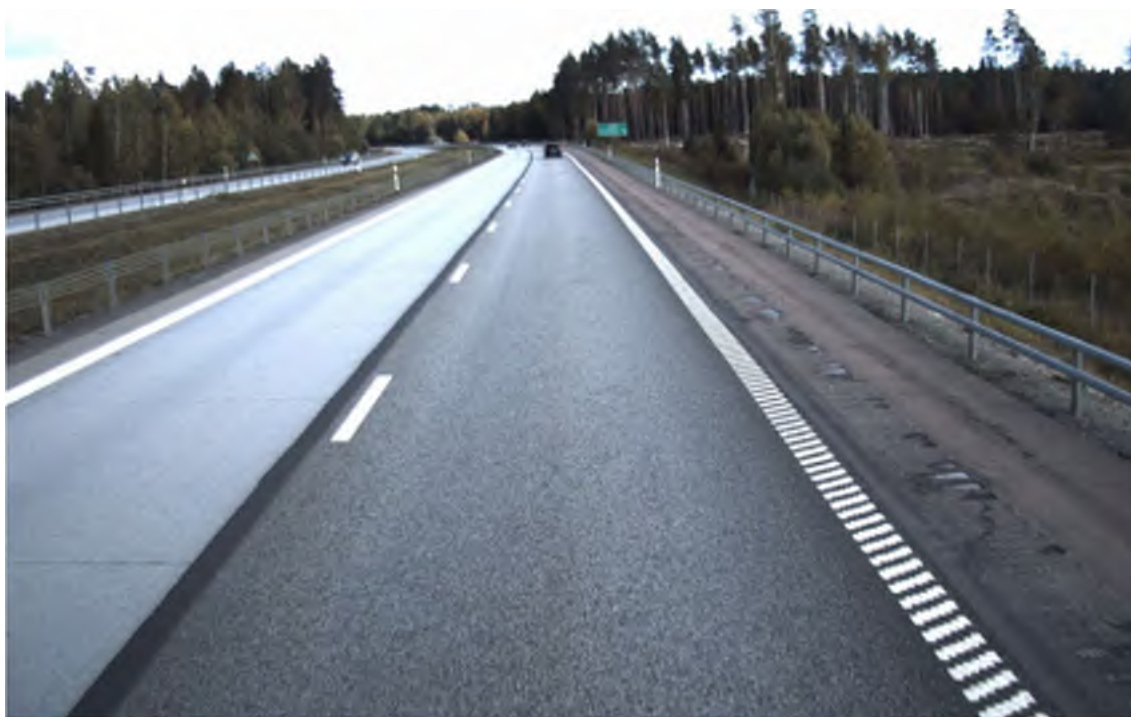
Figur 47. Foto sektion ca 12/500 för E20, K1, östergående riktning (TPL Marielund – TPL Härad), $SCI_{300} \approx 6 \mu\text{m}$.

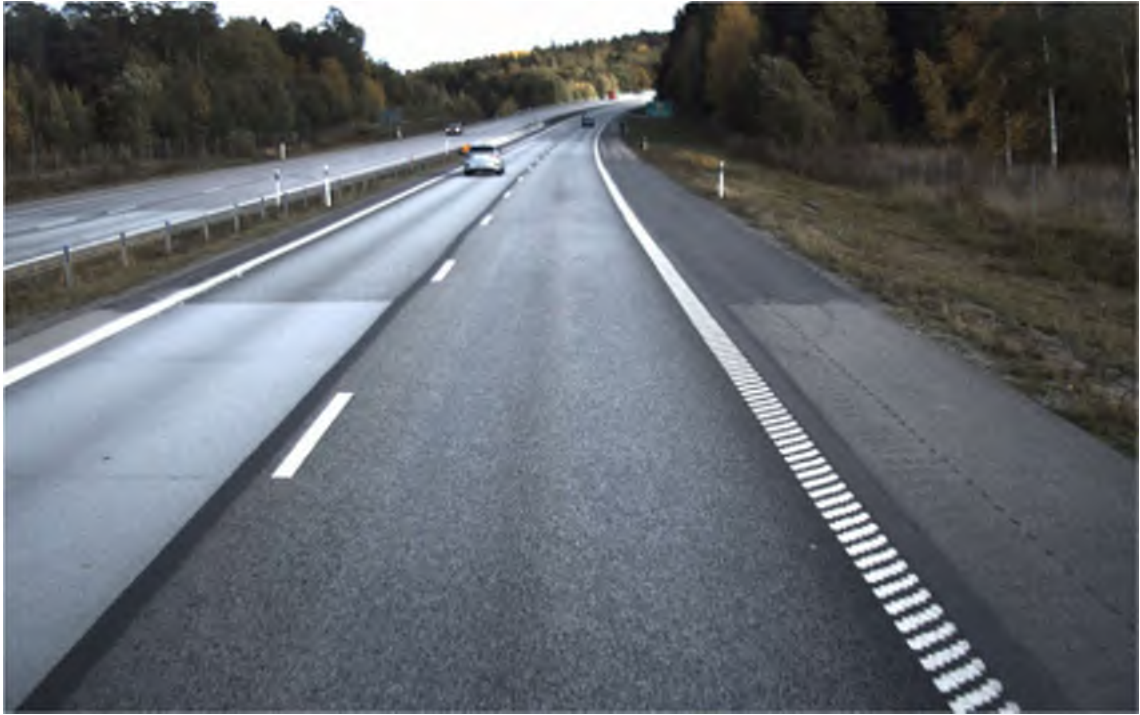
Figur 48. Foto sektion ca 19/500 för E20, K1, östergående riktning (TPL Marielund – TPL Härad), skarv mellan betong och asfalt.

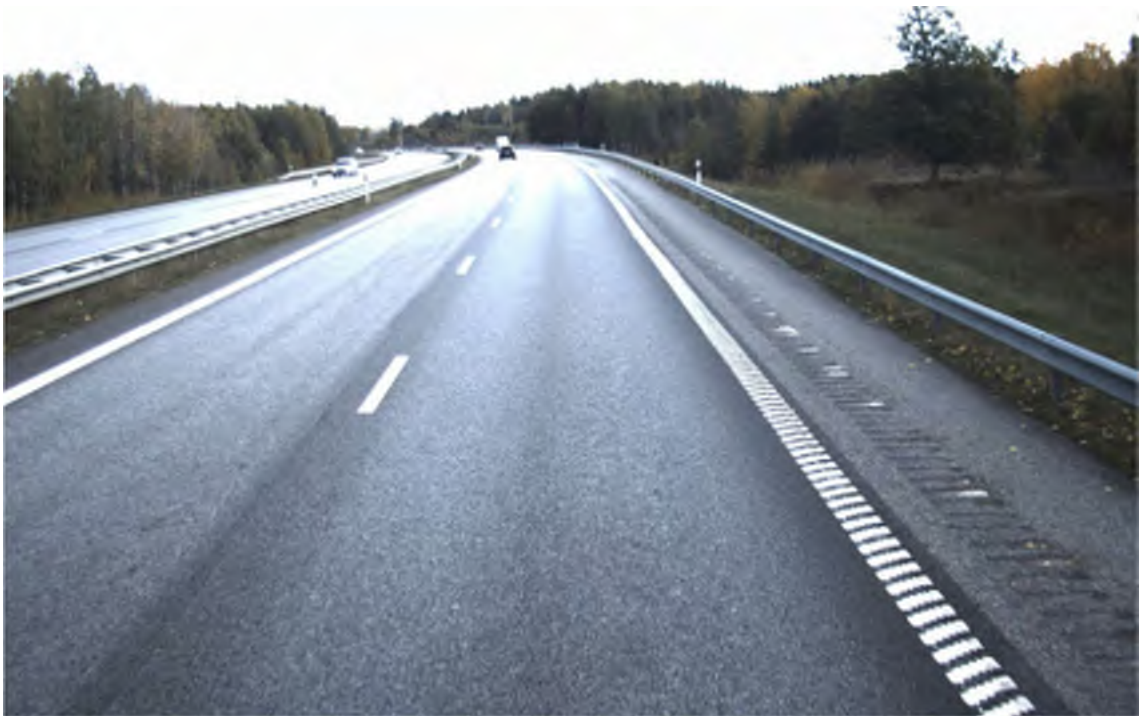
Figur 49. Foto sektion ca 21/000 för E20, K1, östergående riktning (TPL Marielund – TPL Härad), $SCI_{300} \approx 105 \mu m$.

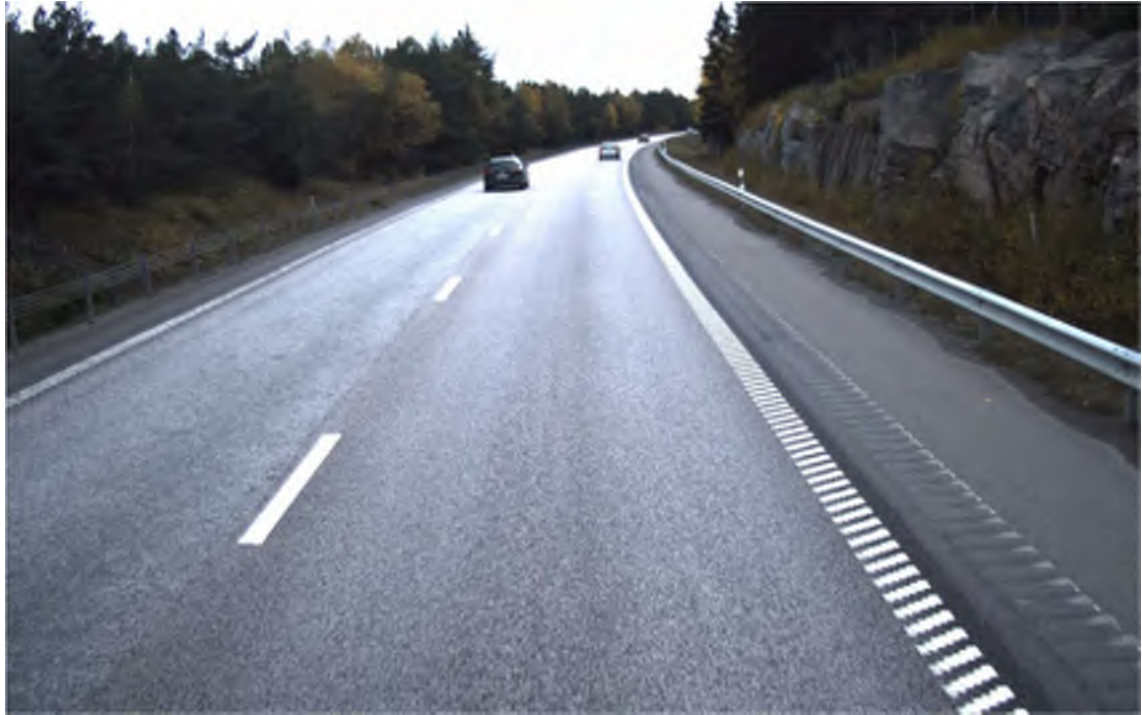
Figur 51. Foto sektion ca 3/000 för E4:an norrgående riktning förbi Uppsala, $SCI_{300} \approx 110 \mu\text{m}$.

Figur 51 till 55 visar bilder från fyra sektioner från E4:an förbi Uppsala (ca 3/000, 11/860, 23/000, 33/750 samt 37/000). Asfaltöverbyggnaden vid sektion ca 3/000 har ett SCI₃₀₀ på ca 110 µm. Betongöverbyggnaden vid sektion ca 23/000 har ett värde på ca 8 µm. Asfaltöverbyggnaden vid sektion ca 37/000 har ett värde som är ca 45 µm. Figur 52 och 54 visar skarven mellan betong- samt asfaltöverbyggnaden, sektion ca 11/860 samt 33/750. Det kan även noteras att K1:an på betongöverbyggnaden, första delen, är överlagd med ett asfaltlager. I figur 54 syns den ursprungliga betongöverytan i K1:an. Vidare kan reflektionssprickor urskiljas på asfaltlagret i figur 53, samt att inga reflektionssprickor kan observeras på dessa bilder.

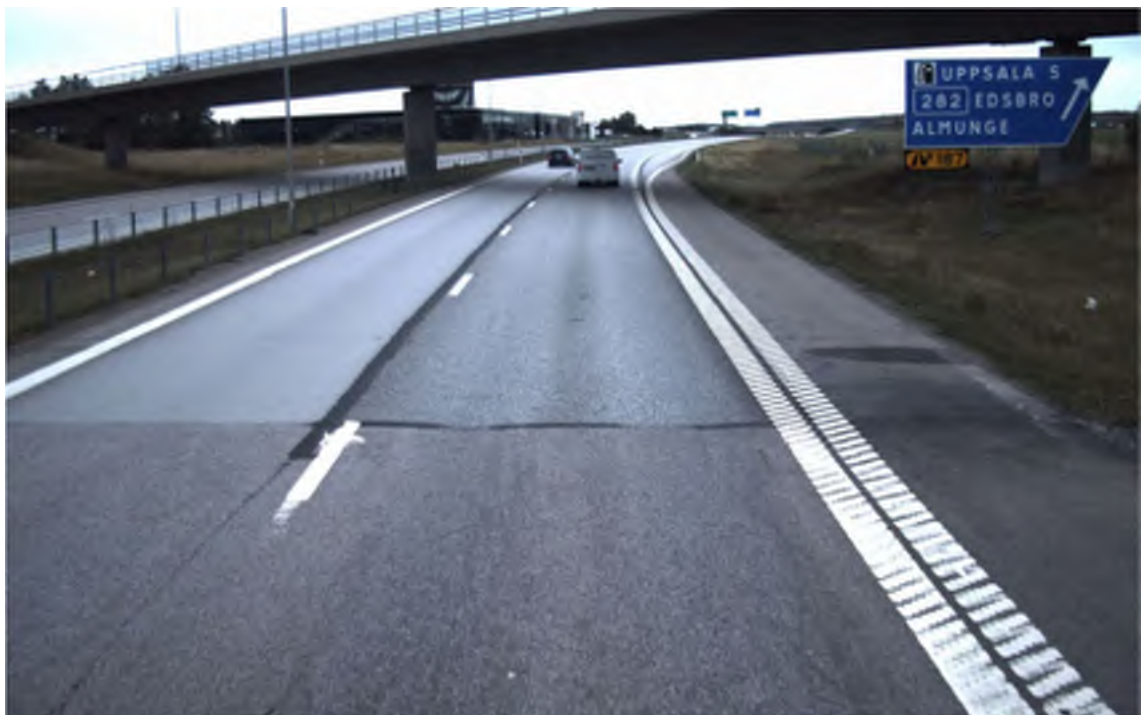
Figur 52. Foto sektion ca 11/860 för E4:an norrgående riktning förbi Uppsala, skarv mellan asfalt och betong.

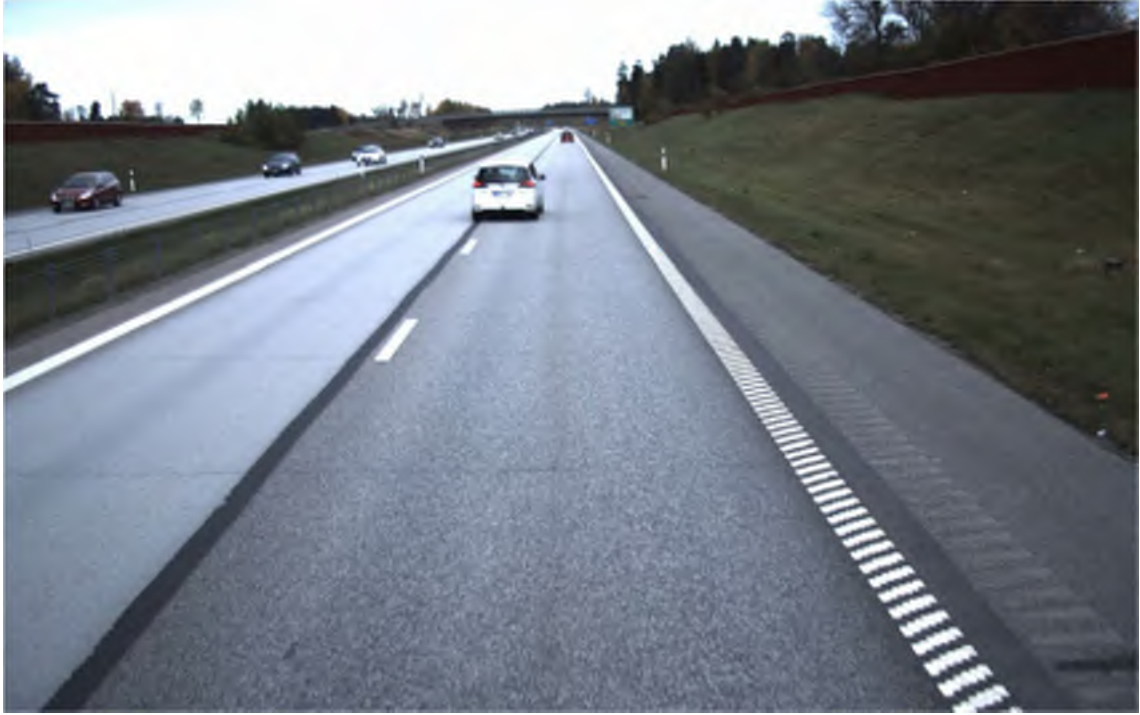
Figur 53. Foto sektion ca 23/000 för E4:an norrgående riktning förbi Uppsala, $SCI_{300} \approx 8 \mu\text{m}$.

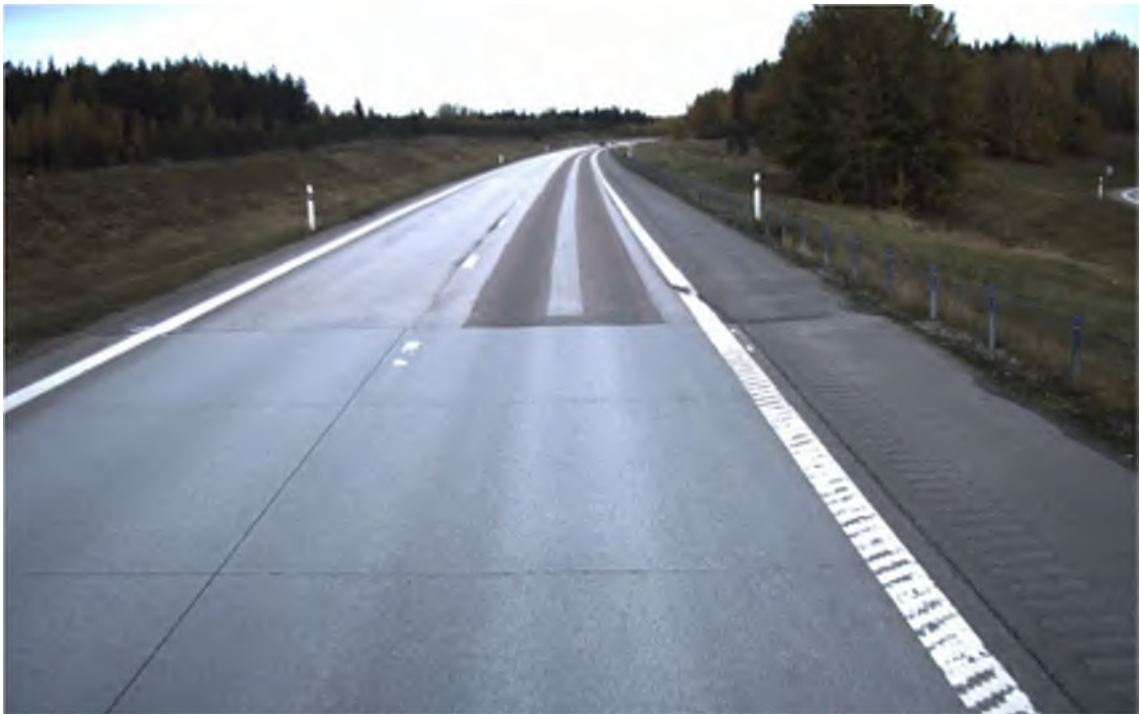
Figur 54. Foto sektion ca 33/750 för E4:an norrgående riktning förbi Uppsala, skarv mellan betong och asfalt.

I figur 54 och 55 kan det noteras att översta asfaltlagret har åtgärdats i hjulspåren.

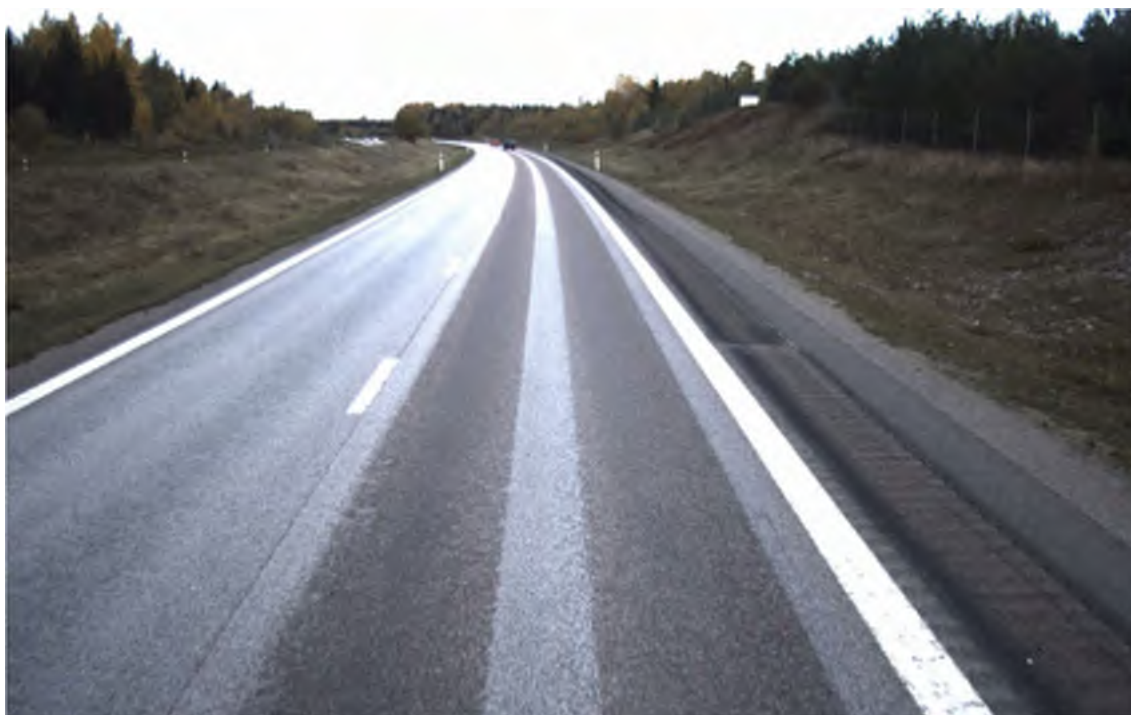
Figur 55. Foto sektion ca 37/000 för E4:an norrgående riktning förbi Uppsala, $SCI_{300} \approx 45 \mu m$.

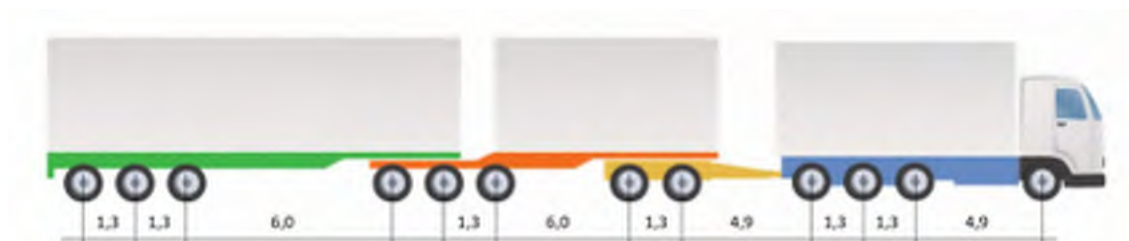
Figur 66. Tolvaxligt HCT-fordon med en tillåten bruttovikt om 98 ton, längd 34 meter [efter 9].

För att visa på effekten av fordon med flera axellaster har en LVE-analys med VEROAD utförts för ett tolvaxligt HCT-fordon, enligt figur 66. Analyserat fordon finns även avbildat på rapportens framsida. Avstånd mellan axlar är antagna utifrån tillgängliga data från karakteristiska HCT-fordon. Jämn fördelning av last mellan axlar och däck antas i analysen.

I detta projekt har effekten av miljövänliga transporter på vägöverbyggnaden utvärderats med hjälp av rullande bärighetsmätning (RWD) samt Linear Visco-Elastic (LVE) analys, Effekten av ett HCT-fordon, 98 ton, 34 meter långt med 12 axlar har analyserats med VEROAD.
