# Lösningar för snabbare utveckling av skogsbilvägar i Sverige

VTI rapport 1228  
Utgivningsår 2025  
[vti.se/publikationer](https://vti.se/publikationer)

Översatt titel: Solutions for faster development of forest roads in Sweden

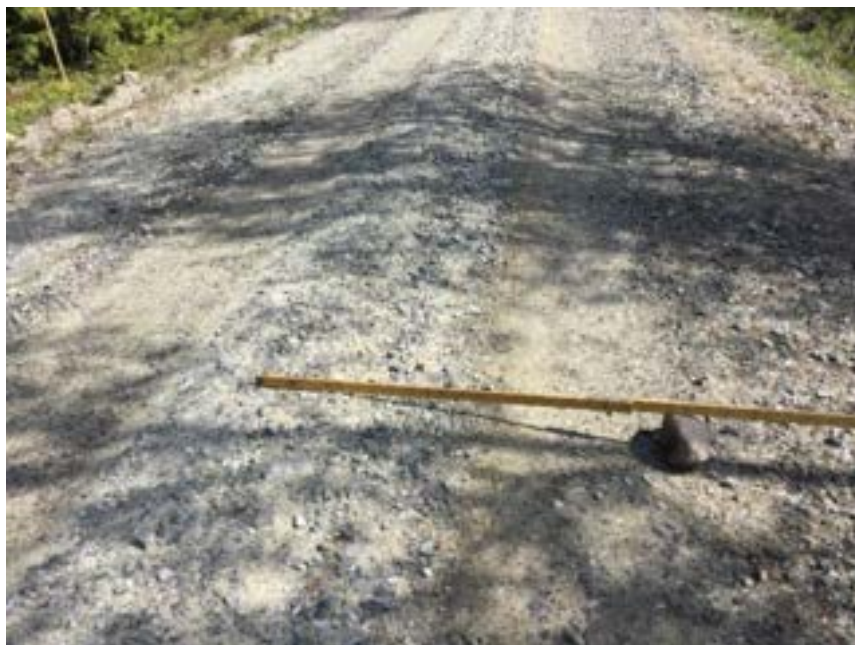
*Figur 6: Vägsträckan med 10 % bombering som byggdes av SCA i Ånge. Foto: Tomas Johansson, SCA.*

Föraren använde inte strängspridaren, vilket ledde till att han fick köra flera gånger för att få till ett jämnt resultat. Vägen ligger relativt nära skogen på den norra sidan, vilket kan ha påverkat arbetsförhållandena. Bomberingen kunde inte uppnås med det befintliga gruset, vilket resulterade i att ytterligare grus måste tillföras under en andra omgång. Trots detta räckte inte gruset till i kanterna, och terrassen hyvlades upp med större stenar. Totalt tillfördes cirka 500 ton grus per kilometer. Sträckan bedömdes från början ha minst grus av alla teststräckor, vilket bidrog till ojämn fördelning av gruset över vägkroppens tvärsnitt, se figur 6.

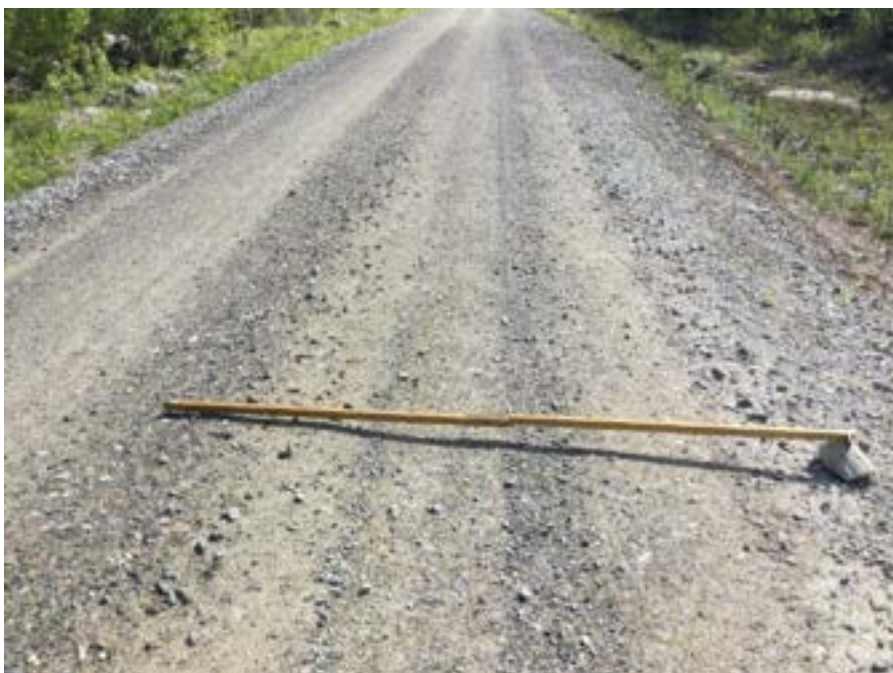
*Figur 7: Vägsträckan med 5 % bombering som byggdes av SCA i Ånge. Foto: Tomas Johansson, SCA.*

Strängspridaren användes för att forma den slutgiltiga vägytan, vilket gjorde detta till den lättaste teststräckan att utforma av de tre. Vägområdet var luftigt och öppet, men det fanns indikationer på att berg låg relativt nära ytan, och stillastående vatten noterades i vissa delar av diken. Den färdigställda vägsträckan med 5% bombering visas i figur 7.

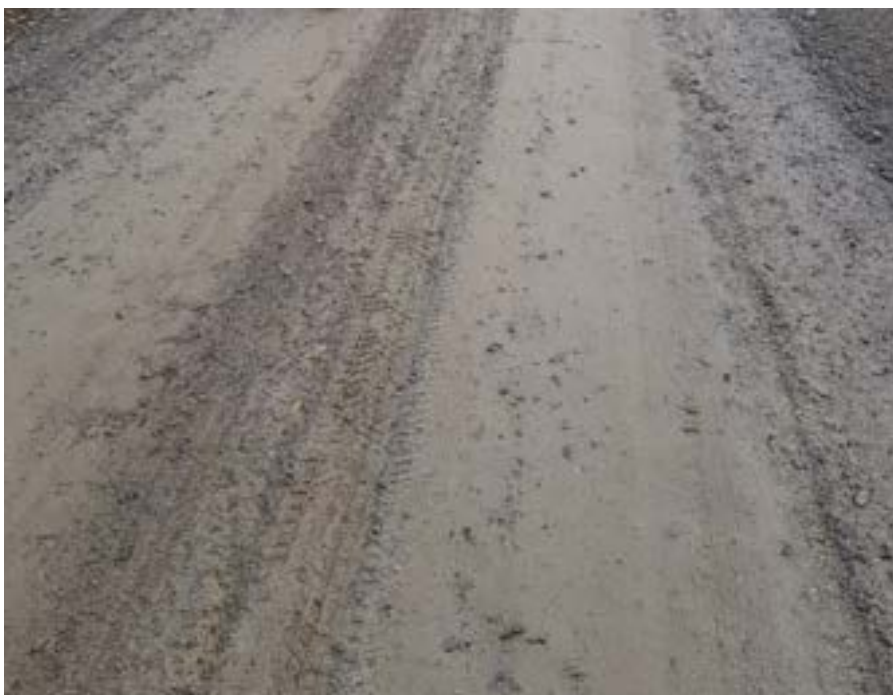
*Figur 8: Vägsträckan med 0 % bombering som byggdes av SCA i Ånge. Foto: Tomas Johansson, SCA.*

Strängspridaren användes inte, vilket gjorde det utmanande att fördela gruset jämnt på det relativt luftiga vägområdet. Det var precis på gränsen att kunna fördela gruset till sidorna utan att riva upp terrassen i mitten. Från början bedömdes sträckan ha mest grus av de tre teststräckorna, men som ett resultat är gruset fördelat mycket ojämnt över ett tvärsnitt av underbyggnaden, se figur 8.

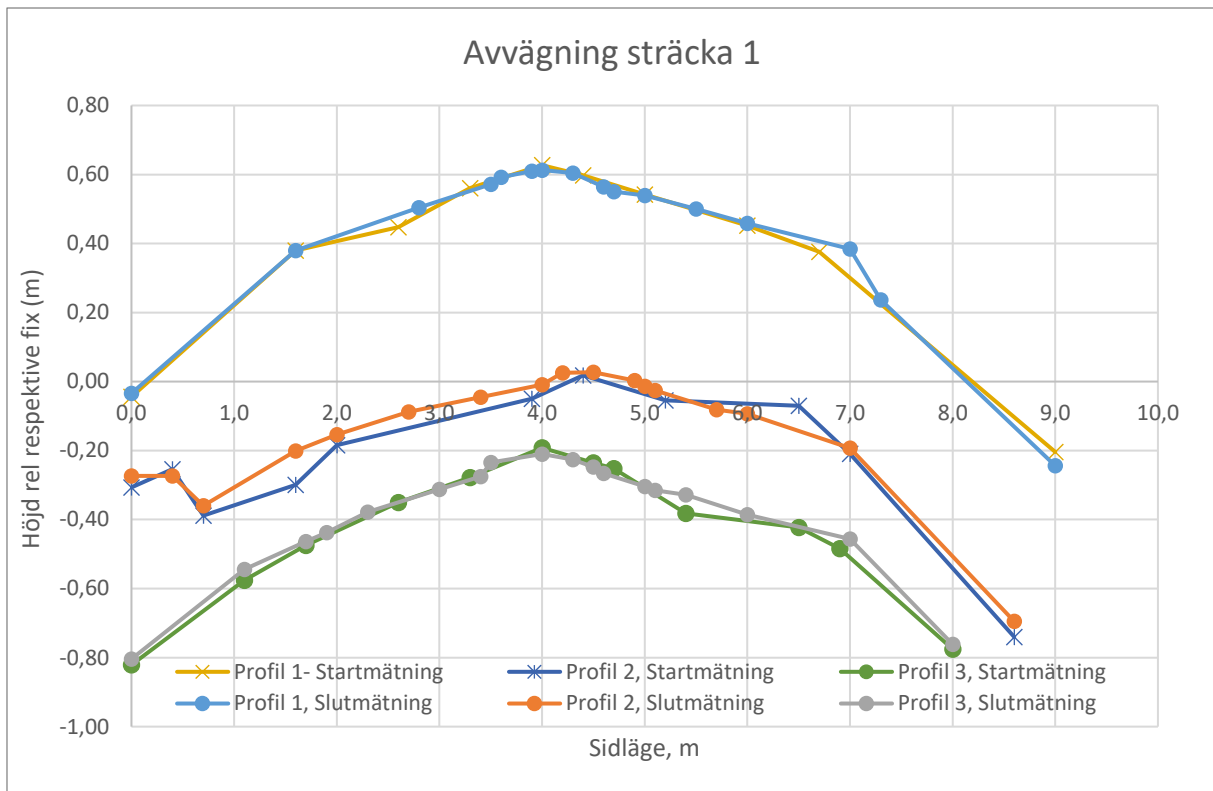
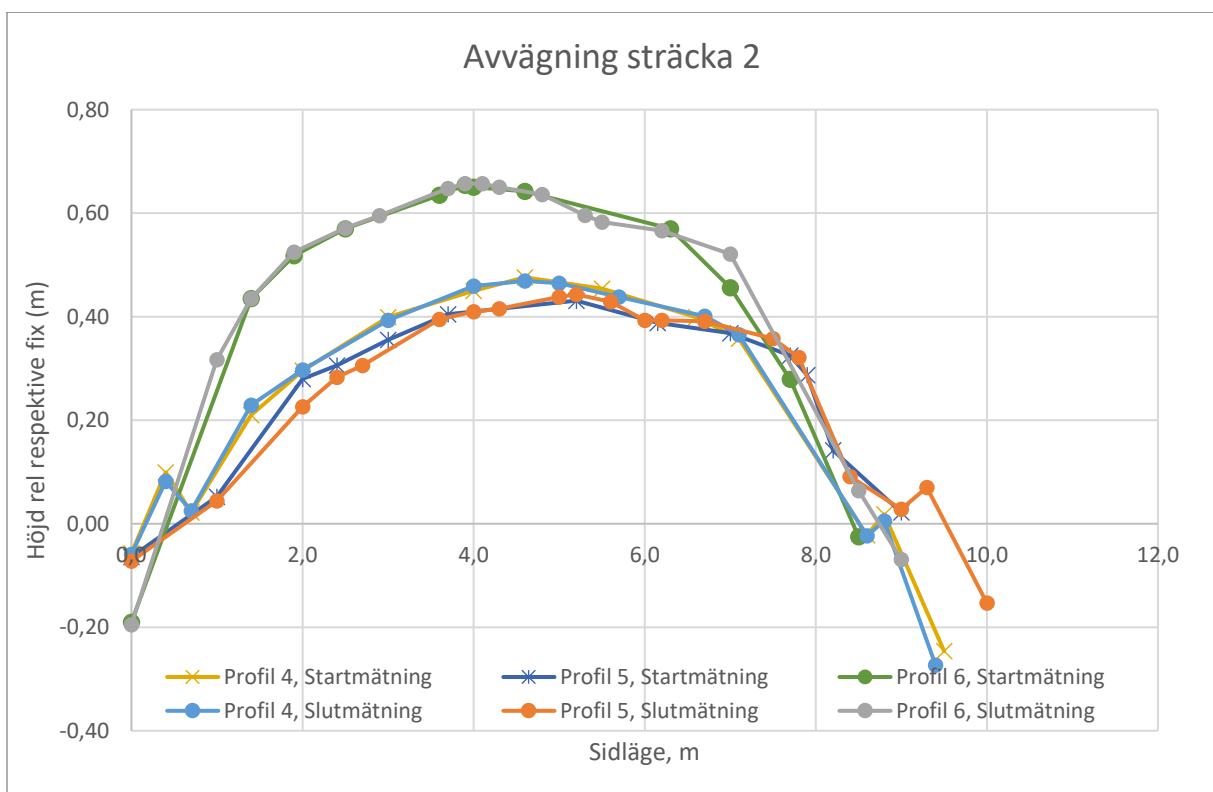
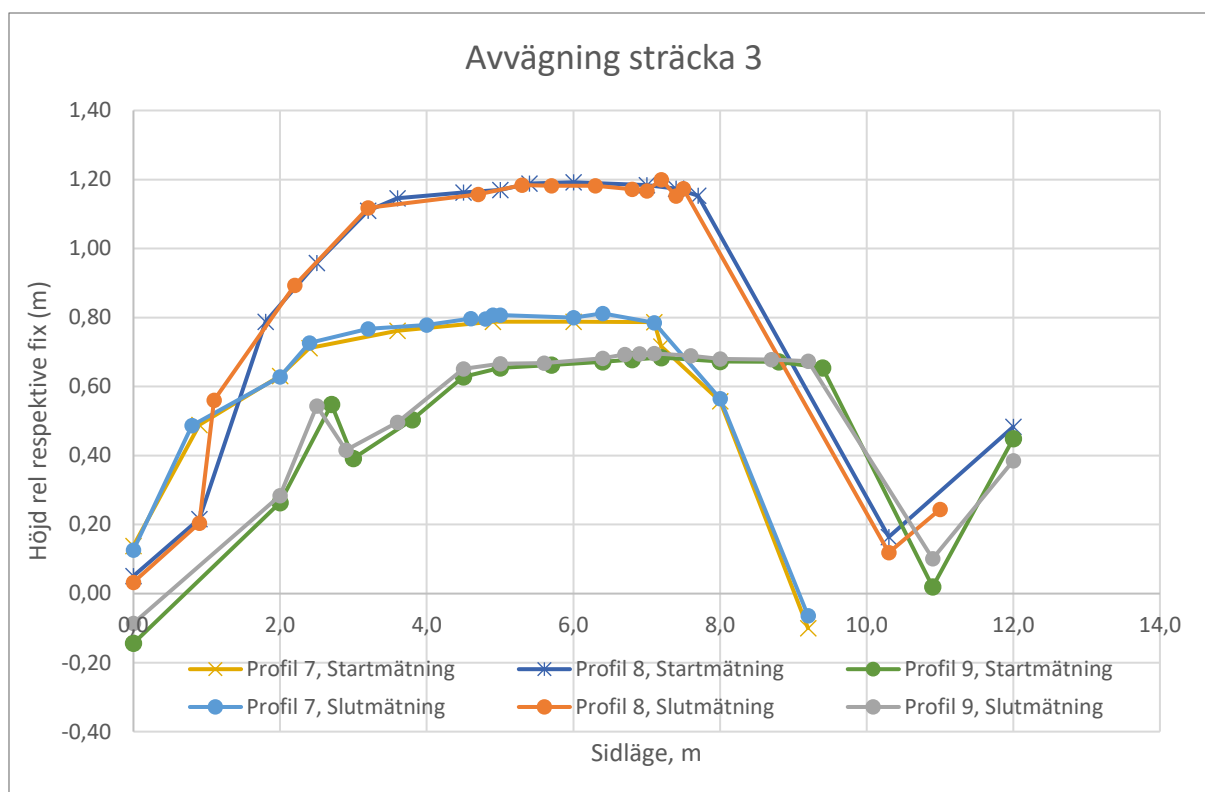
Figureerna 11, 12 och 13 illustrerar att det för de tre testade vägsträckorna inte fanns några signifikanta skillnader eller hjulspår i de utvalda profilerna före och efter väder- och trafikexponering. Det enda undantaget var förekomsten av löst grus, vilket i viss mån påverkade profilkonfigurationen i profil 2 på sträcka 1 med en 10 % tvärslutning. Därför är den visuella inspektionen av de testade vägarna avgörande för att bestämma vilken sträcka med olika tvärslutningar som presterade bäst, vilket beskrivs i de följande avsnitten.

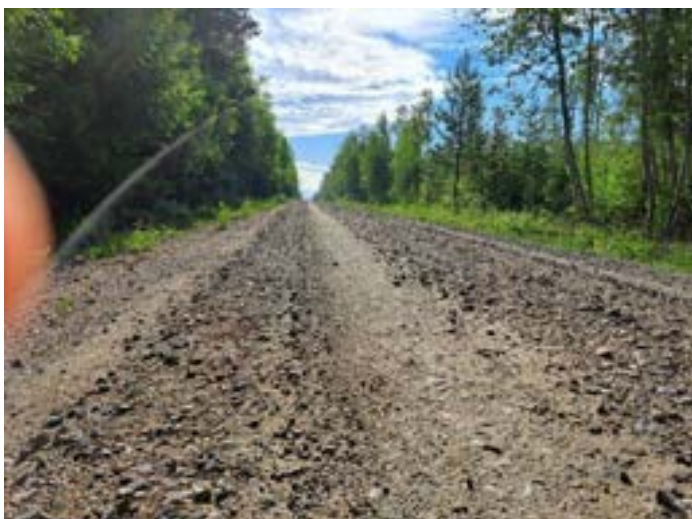
Enligt fältanteckningar och foton, tagna var 50 meter, samt bilder från provtagning i vägmitten och hjulspår vid sektion 300 meter, observerades ingen korrugering eller potthål, även om det fanns en antydning till enstaka sådana. Spårbildning noterades dock, vilket kan bero på att den höga vägmitten har lett till mer spårbunden trafik. Under de torra dagarna, den 26 och 27, noterades dammbildning, och en hel del löst grus fanns i vägmitten och till viss del i vägkanterna, se figur 14.

*Figur 14: Löst grus i sträcka 1. Foto: Håkan Arvidsson, VTI.*

På sträckan med 10% bombering, fanns det extra löst grus, och Skogsbolaget var intresserad av att veta om gruset hade pressats ner eller om det hade flyttats från mitten till spåren. Vid de slutgiltiga mätningarna togs extra prover både från mitten och från spåren. Efter en kornkurva analys i laboratoriet upptäckts att de båda proverna hade nästan identiska kornkurvor. Detta bekräftar att inget grovt material hade förflyttats, utan att allt material hade pressats ner på plats.

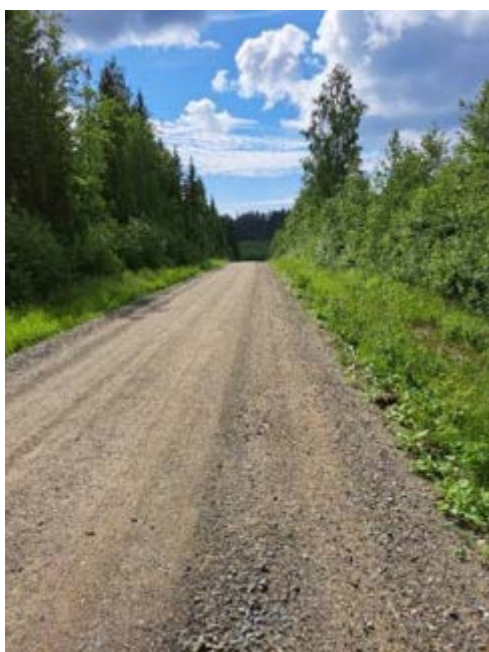
Fältanteckningar och foton, tagna var 75 meter, visade ingen korrugering och inga potthål, förutom möjligen ett fåtal enstaka se figur 15 . Inga tecken på spårbildning fanns, och avvägningen var tillfredsställande. Under torra förhållanden dammade det, men löst grus fanns endast i mindre mängder, främst i vänster väggkant, medan det var normalt i vägmitten.

*Figur 15: Vägsträcka 2 med 5% bombering vid slutbesiktningen. Foto: Håkan Arvidsson, VTI.*

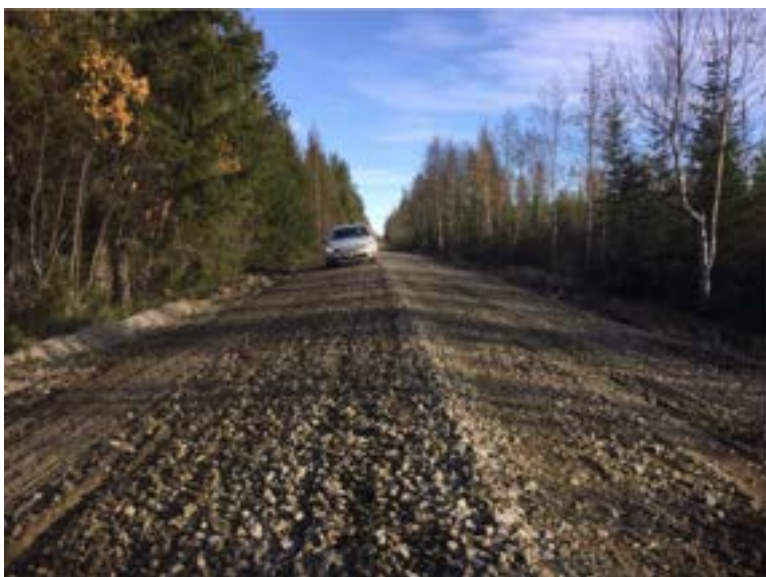
Också, efter byggnationen noterades att personbilar föredrog att köra på ena sidan av vägen istället för över krönet, se figur 23.

*Figur 23: Personbilar föredrog att köra på ena sidan av sträcka 1 istället för över krönet. Foto: Tomas Johansson, SCA.*

Att förändra bombering från det normala kräver en hel del hyvelarbete och att det finns hyvlingbart grus på vägen. Om målbomberingen ska justeras, måste detta anpassas redan vid terrassjusteringen på underbyggnaden; annars kan det bli både onödigt och kostsamt. Vid nybyggnation eller upprustning är det ett bra tillfälle att ändra bomberingen. Det är viktigt att mäta bomberingsprocenten noggrant, eftersom "köttögat" ofta är opålitligt vid bedömning av bomberingsprocent. Skuggor, färgskiftningar i materialet, samt omgivande mark och träd kan påverka bedömningen. Hyvelförare är vanligtvis vana vid 4-5 % bombering, så det kommer att krävas inkörningstid och kalibrering för att anpassa sig till en förändrad bomberingsprocent. Dessutom kan det att vägen är något bredare än den specificerade 4,5 meter (+0,5-1 meter) påverka var lastbilarna kommer att ligga i sidled. En avvikelse på +/- 1 % från målnivån har använts, vilket motsvarar 2 cm på ett 2 meters vattenpass, och det är svårt att komma närmare än så.

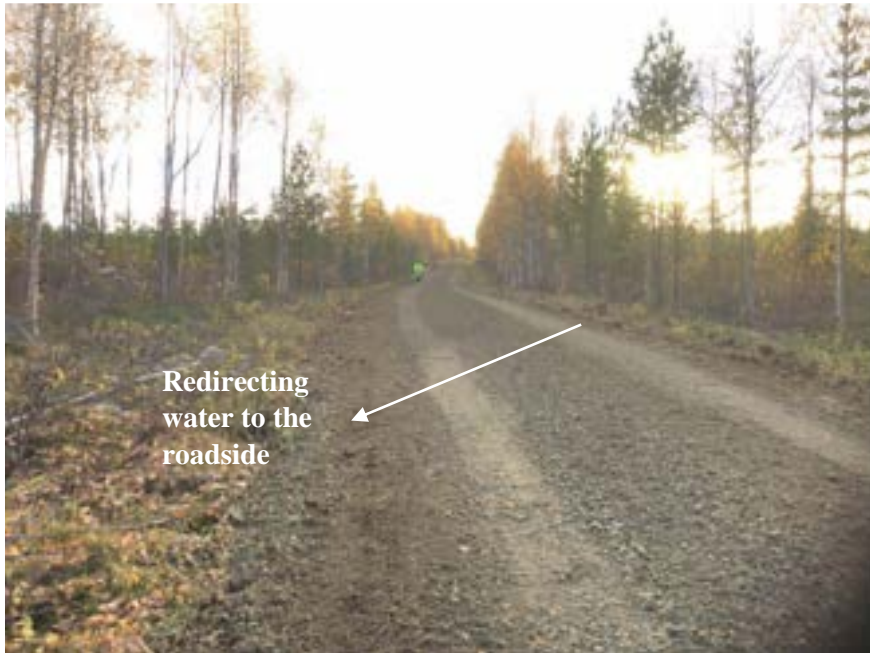
Figur 24: Den vattenavledningssystemen efter konstruktion. Foto: Tomas Johansson, SCA.

Stenigheten i terrassen gjorde det svårt att bearbeta när sänkan skulle utformas, vilket ledde till att hyvlamaterial fick läggas uppåt i backen för att skapa den förhöjning som skulle trycka vattnet åt sidan. Hur smidigt det gick att skapa utformningen berodde till stor del på mängden bearbetningsbart grus i överbyggnaden, i kombination med spårbildningen i underbyggnaden.

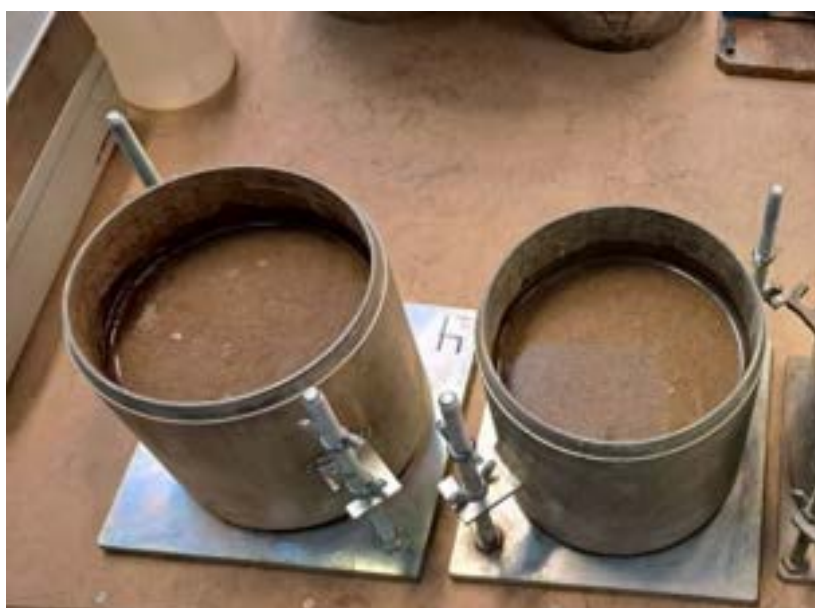
Det observerades att några timmar efter att den sista vattendosen tillsatts under härdningen av de stabiliserade proverna, trängde vattnet inte igenom ytan. Detta stämmer överens med förväntningarna att stabilisatorerna skulle bilda en förseglad yta, vilket gör det svårt för ytvatten att tränga igenom, se figurerna 30 och 31.

*Figur 30: Prover av SVEG-jord med RS (utan konditionering) visar att vattnet inte penetrerade efter 2 timmar från tillsatsen av den sista vattenmängden under härdningen, Foto: Dina Kuttah, VTI.*

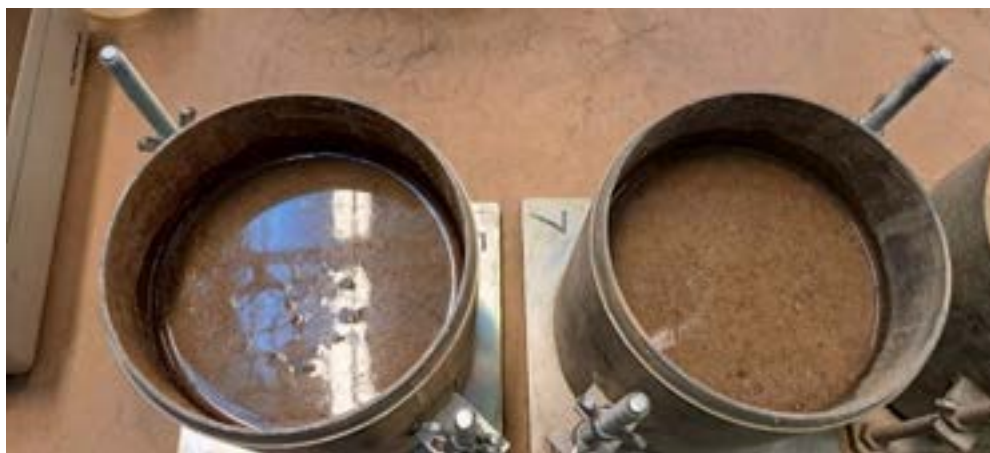
*Figure 31: Prover av SVEG-jord med RS (utan konditionering) visar att vattnet inte penetrerade efter 4 timmar från tillsatsen av den sista vattenmängden under härdningen. Foto: Dina Kuttah, VTI.*

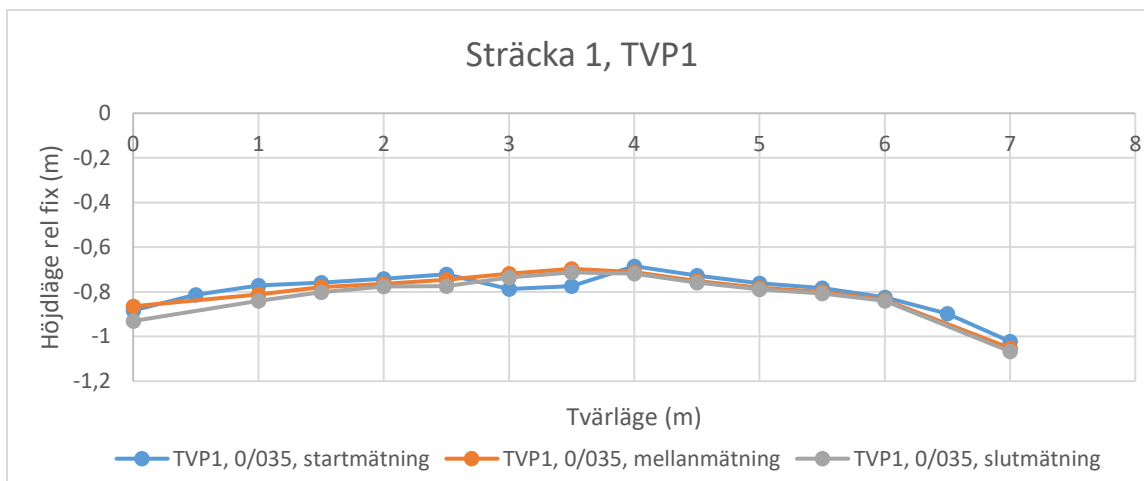
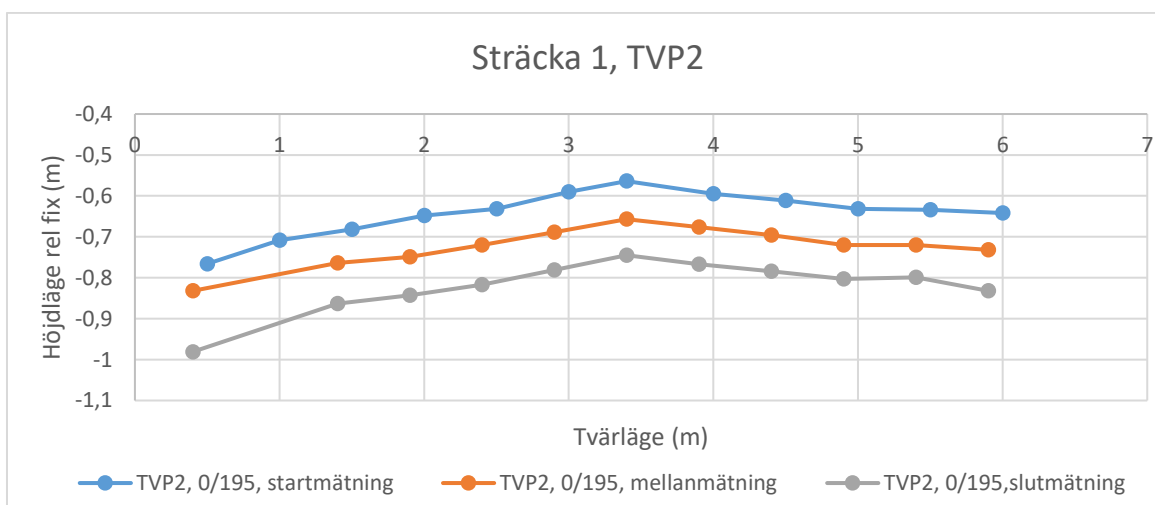
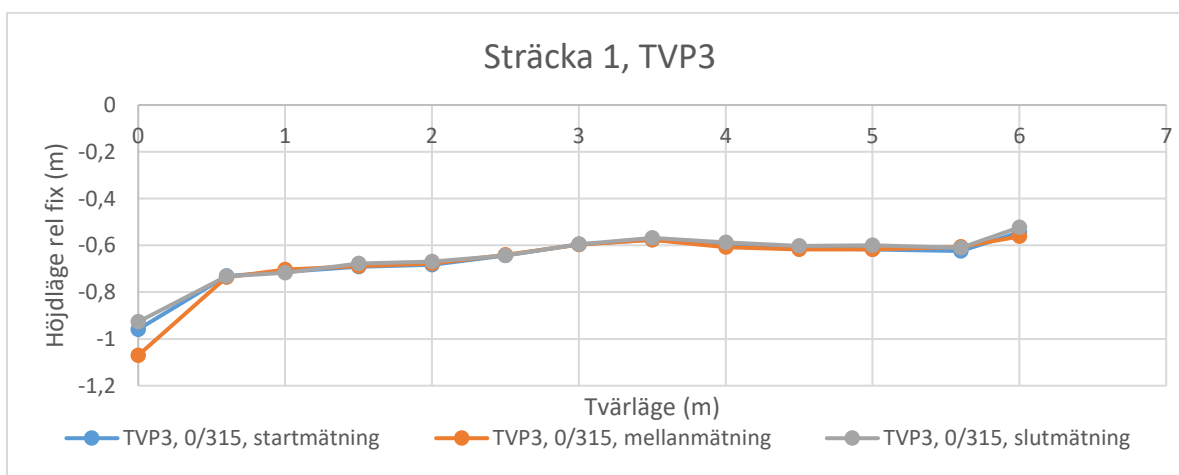
Figur 40: Initiala, mellan och slutliga profilmätningar för vägsträcka 1 med RS och DB-SB byggdes av Holmen i Trosa.

För vägavsnitt 1 med RS och DB-SB visar Figur 40 en god överensstämmelse mellan de mätningar som gjorts vid tre tillfällen för profilerna TVP1 och TVP3, medan detta inte är fallet för profil TVP2. Avvikelsen i TVP2:s mätningar beror på förflyttningen av referenspunkten snarare än en faktisk

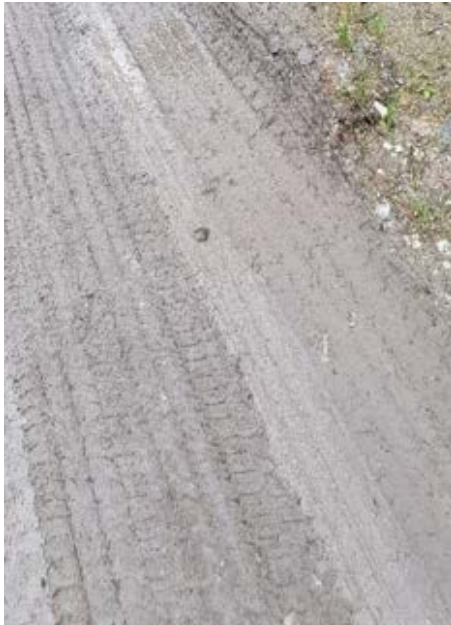
Figur 45: Sträcka 2.1, Trosa. Foto: Andreas Waldemarson, VTI.

**På sträcka 2.1, som inte var kompakterad**, visade bilderna gräs i mitten av vägen och leriga hjulspår. Antydningar till vallar kunde ses mellan 0/040 och 0/045 i höger hjulspår, se figur 45. Tvärsektionen följde avvägningen och det fanns ingen korrugering eller potthål. Spårbildning noterades enligt avvägningen, ingen damning och enstaka delar med löst grus, mest i mitten och vid väggkanten.

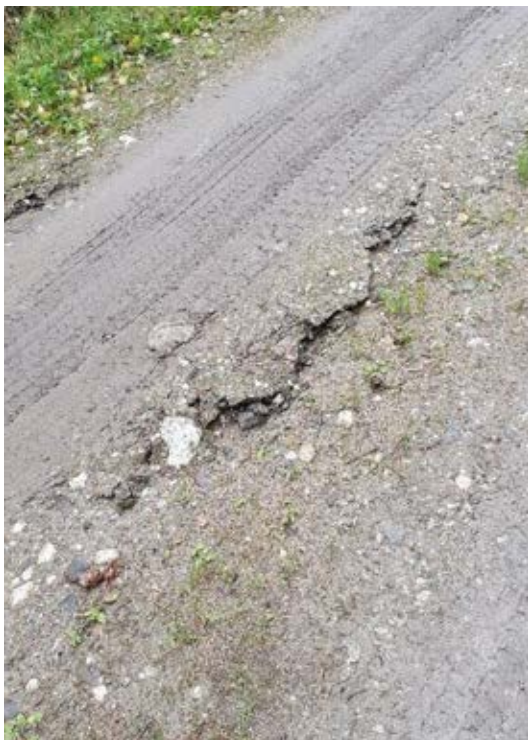
Figur 46: Sträcka 2.2, Trosa. Foto: Andreas Waldemarson, VTI.

**För sträcka 2.2, som var kompakterad**, visade bilderna gräs i mitten av vägen, leriga hjulspår och vallar mellan 0/090 och 0/105, se figur 46. Ett eventuellt potthål noterades vid 0/150 i höger hjulspår. Tvärsektionen följde avvägningen, och det fanns ingen korrugering. Potthål observerades möjligen vid 0/150 i höger hjulspår, och spårbildning följde avvägningen. Ingen damning att tala om, och löst grus fanns främst i mitten och vid väggkanten.

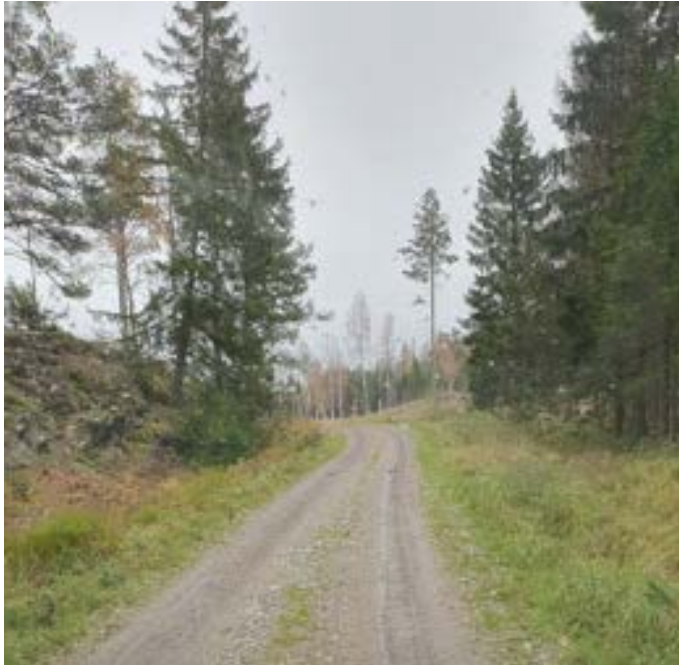
Figur 47: Sträcka 3 med TZ, Trosa. Foto: Andreas Waldemarson, VTI.

**På sträcka 3 (TZ)** visade bilderna gräs i mitten av vägen, med mindre gräs mot slutet av sträckan, samt leriga hjulspår, se figur 47. Vallar noterades mellan 0/090 och 0/120 samt mellan 0/170 och 0/200. Vatten observerades vid höger vädkant mellan 0/155 och 0/160. Tvärsektionen följde avvägningen och ingen korrugering noterades. Potthål observerades möjligen vid 0/150 i höger hjulspår. Spårbildning följde avvägningen och ingen damning att tala om, med enstaka delar löst grus mest i mitten och vid vädkanten.

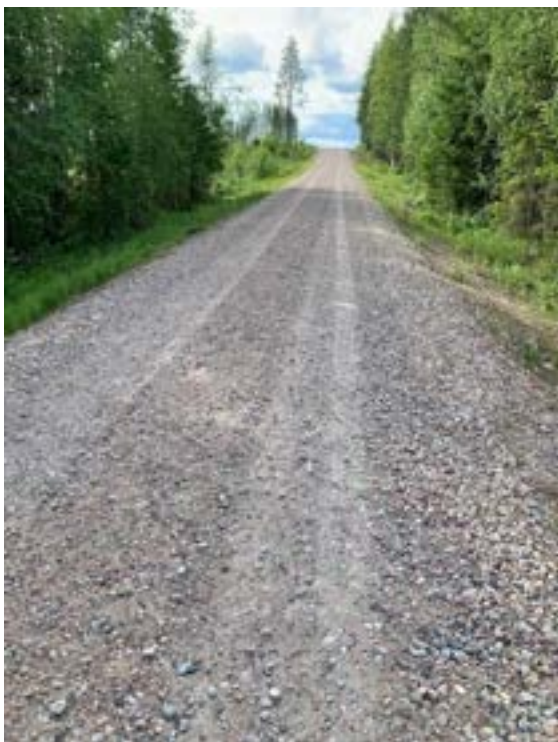
Figur 57 Teststräcka upprustning 1st överfart lastbi. Foto: Mikael Bergqvist, Sveaskog.

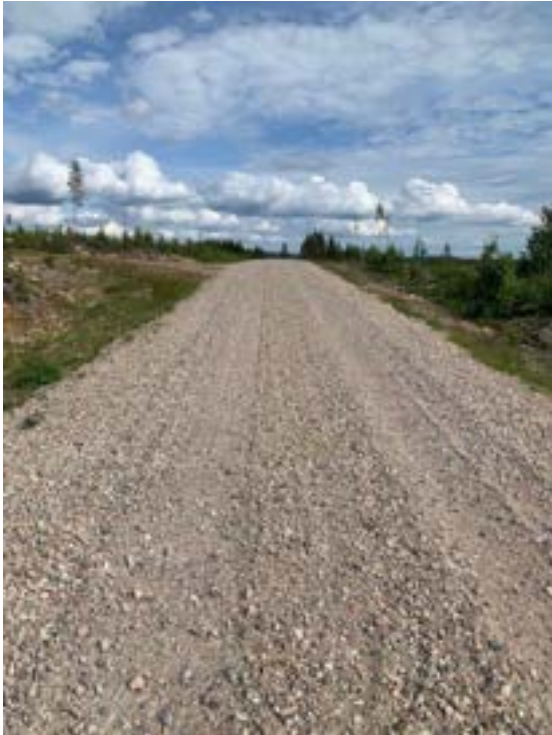
*Figur 58 Ref.sträcka upprustning 1 st överfart lastbil. Foto: Mikael Bergqvist, Sveaskog.*

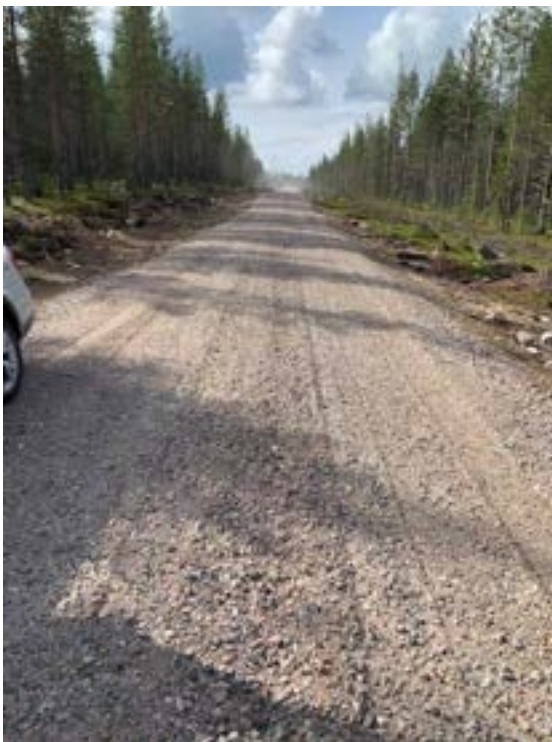
*Figur 59 Teststräcka nybyggn 5st överfart lastbil. Foto: Mikael Bergqvist, Sveaskog.*

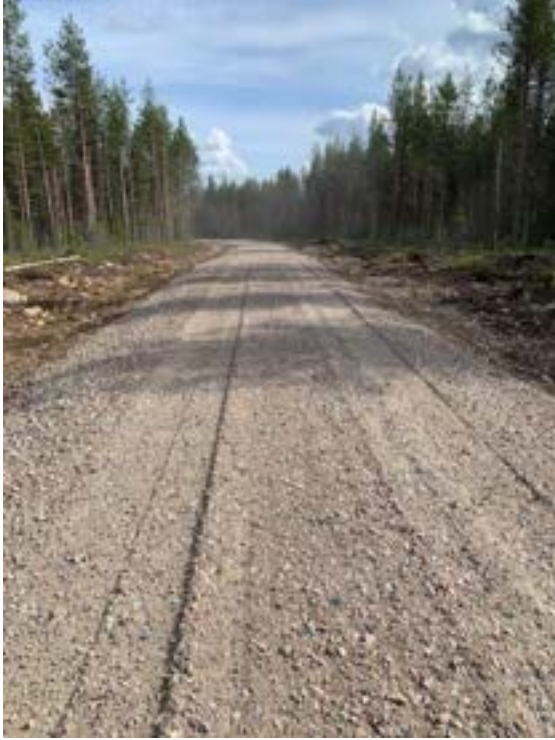
*Figur 60: Ref. sträcka nybyggnation 4st överfart lastbil. Foto: Mikael Bergqvist, Sveaskog.*

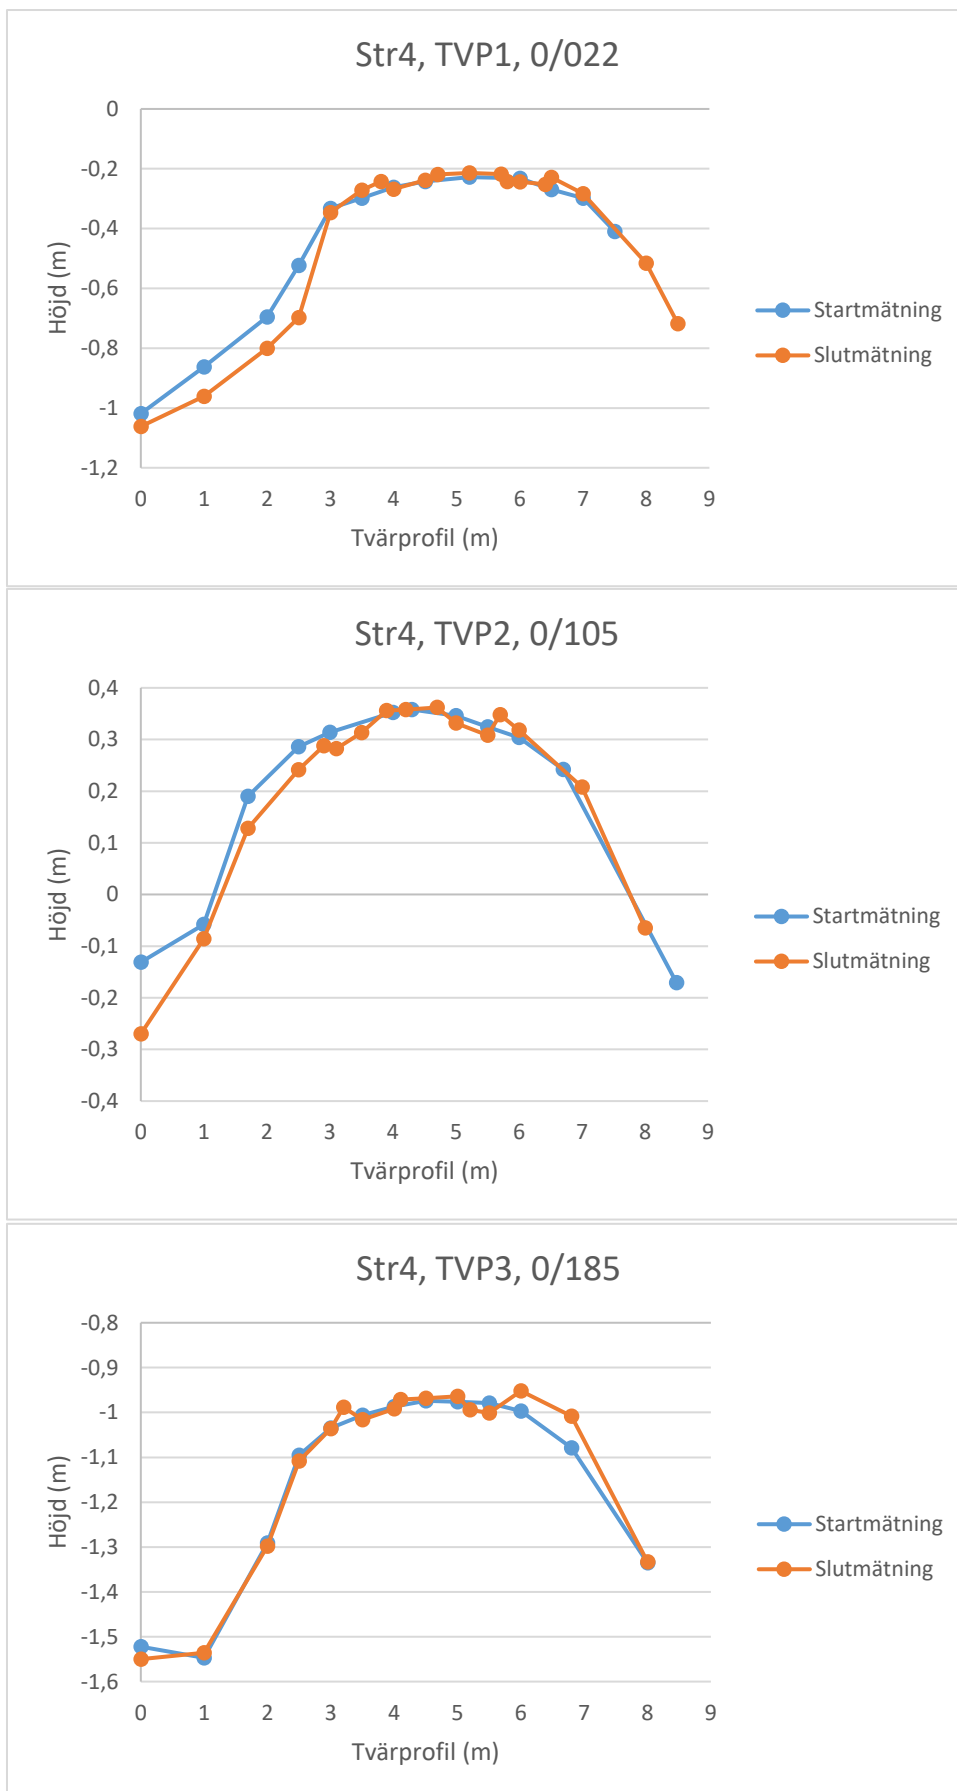
De tre profilerna i figur 66 för sträcka 4 visar att det inte finns någon märkbar spårbildning under lastbilshjulen för profil 1 medan det finns lite märkbar spårbildning under lastbilens hjul för profilerna 2 och 3.

Figur 66: Initiala och slutliga profilmåttningar för vägsträcka 4 som byggdes av Sveaskog i Överkalix.

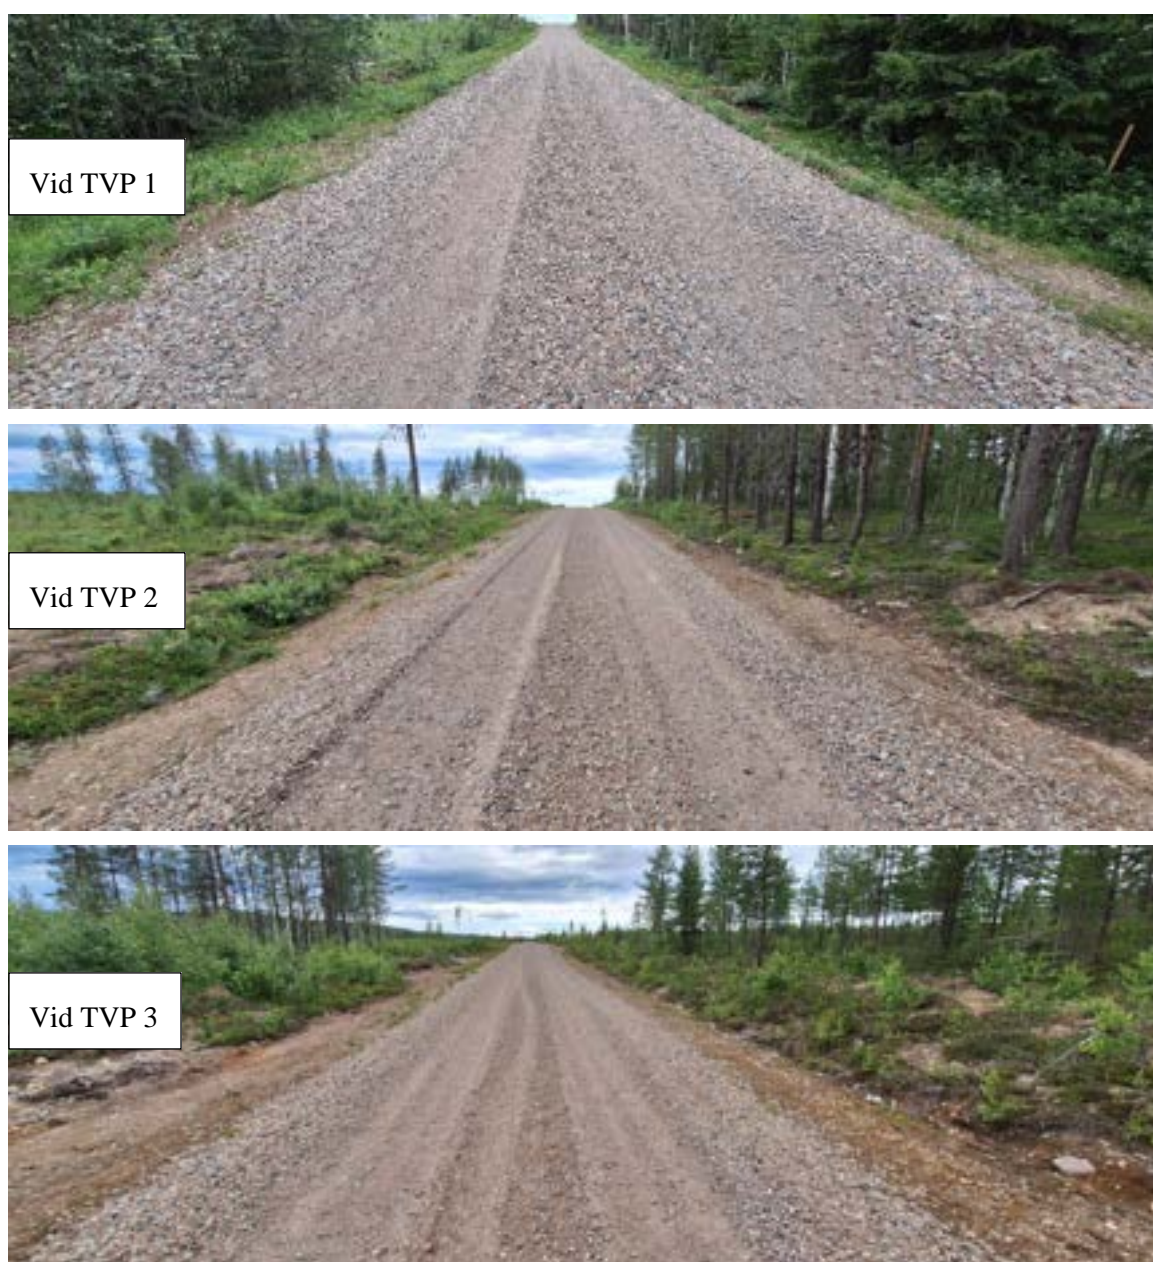
Sträcka 1, se figur 67.

Ingen korrugering observerades, och det fanns inga potthål. Spårbildningen visade tendenser till spår, där det lösa gruset var nedtryckt i vägen och tydligt visade var trafiken hade gått. Damning var svårt att bedöma, men vägbanan var torr och de lösa stenarna torra, vilket troligen gjorde den ganska dammande, även om ingen trafik var närvarande vid tillfället.

Figur 67: Okulär-inspektion av sträcka 1 i Överkalix. Foton Andreas Waldemarson, VTI.

Det fanns en hel del löst grus över hela vägbanan och mer i vägkanterna, vilket tydligt framgick av bilderna. Vid provtagning av vattenkvotsproverna behövdes ett spett, men det gick att gräva med en trädgårdsspade direkt. Det verkade som om tjälen hade luckrat upp vägmaterialet, vilket resulterade i lösa ytor och en stor skillnad jämfört med referensmätningstillfället.

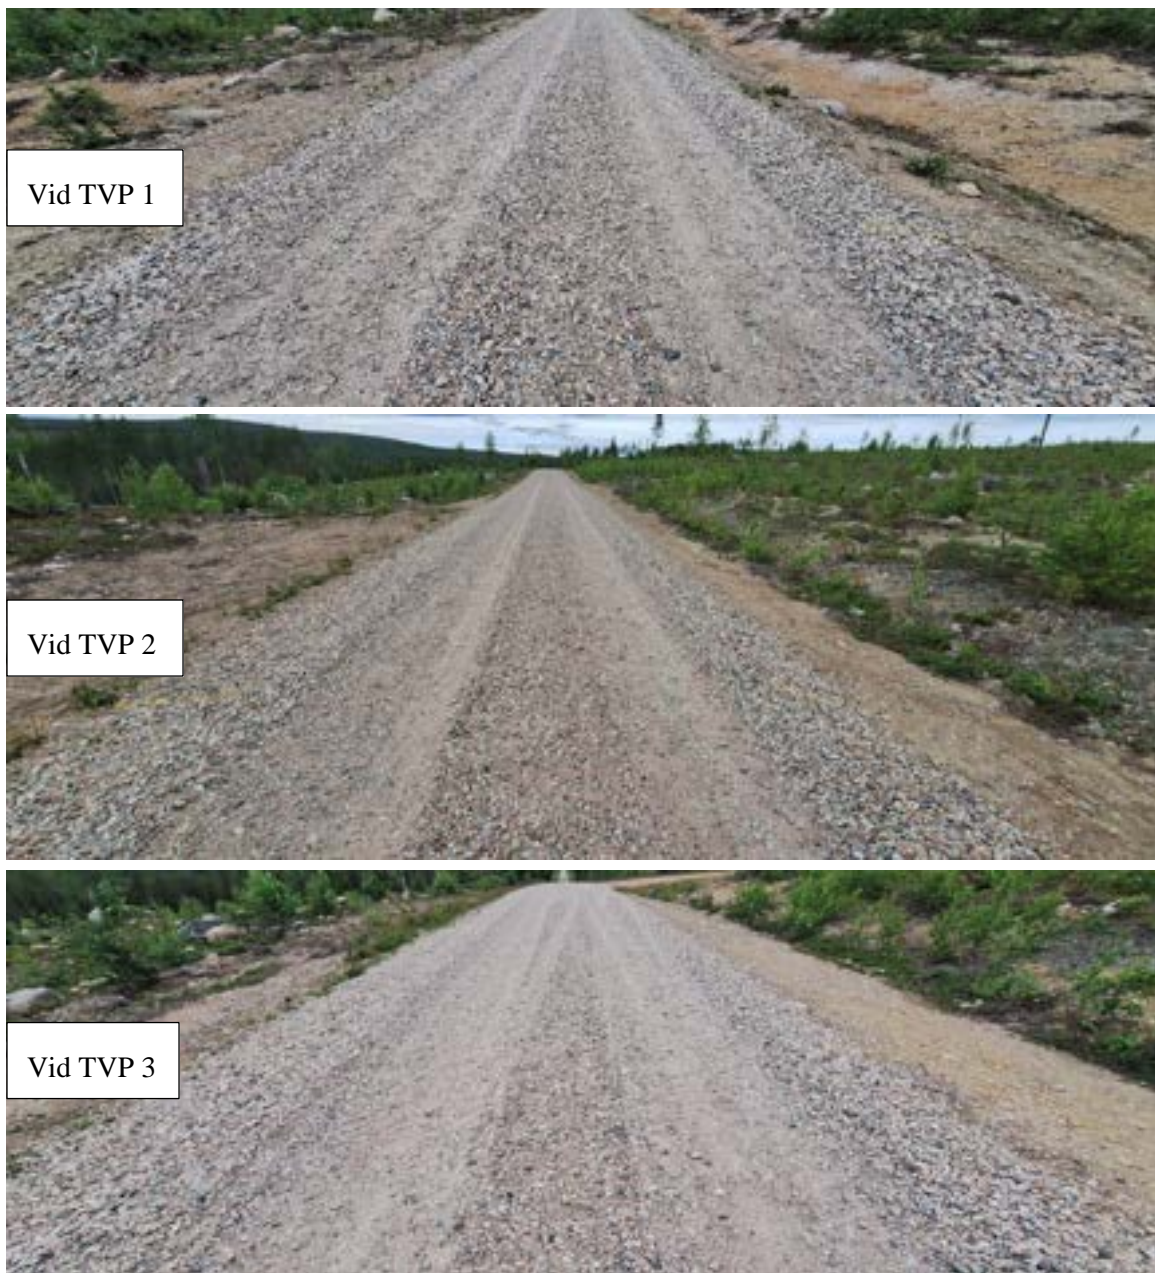
Sträcka 2, se figur 68.

Ingen korrugering observerades och inga potthål fanns. Spårbildningen visade att det lösa materialet som samlats vid vägkanterna och i vägmitt skapade intrycket av ganska stora spår. Damning var svårt att bedöma, men vägbanan var torr, de lösa stenarna torra och förmodligen ganska dammande, utan trafik vid tillfället. Lösa grusmassor återfanns över hela vägbanan och mer i vägkanterna, vilket också kunde ses tydligt på bilderna. Vid provtagning av vattenkvotsproverna behövdes ett spett, men det gick att gräva med trädgårdsspade direkt. Återigen verkade tjälen ha luckrat upp vägmaterialet, vilket ledde till lösa ytor och en stor skillnad sedan referensmätningstillfället.

Figur 68: Okulär-inspektion av sträcka 2 i Överkalix. Foton Andreas Waldemarson, VTI.

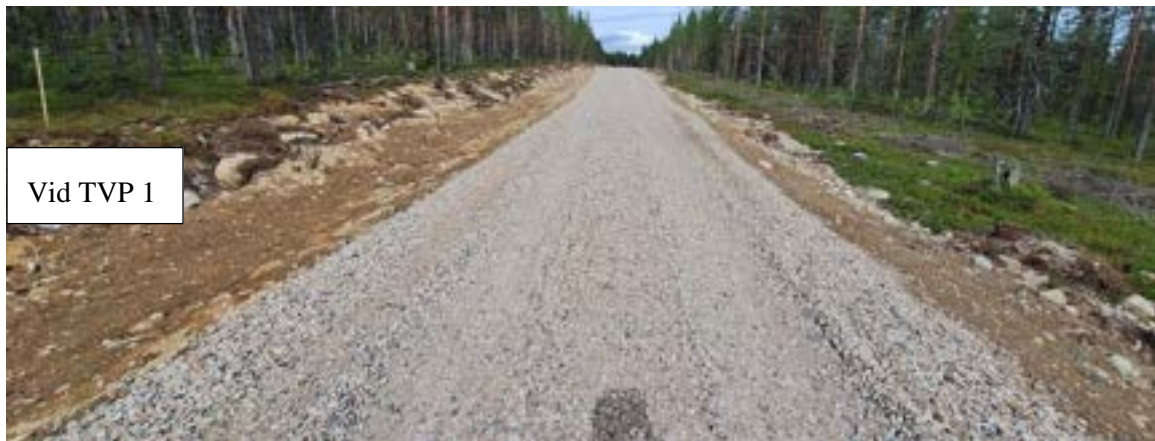
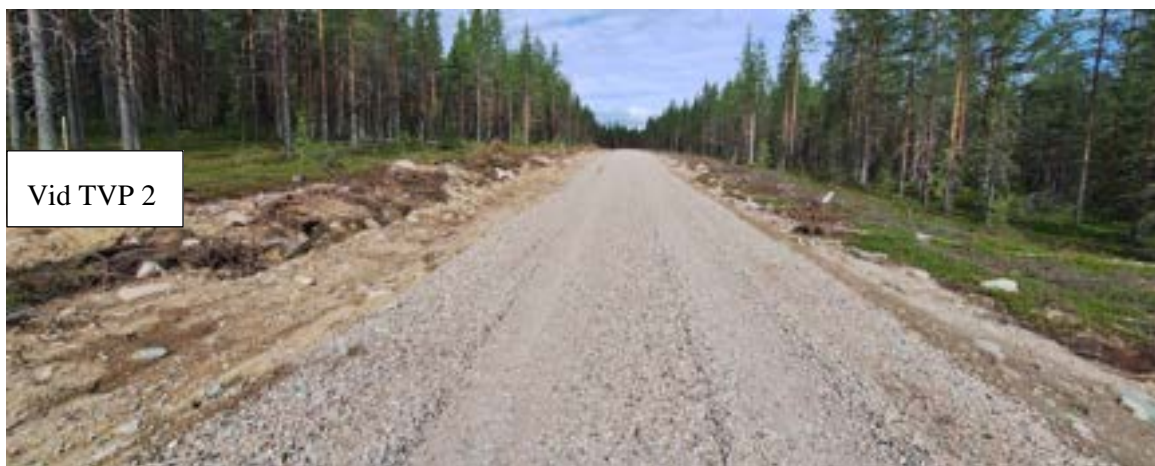
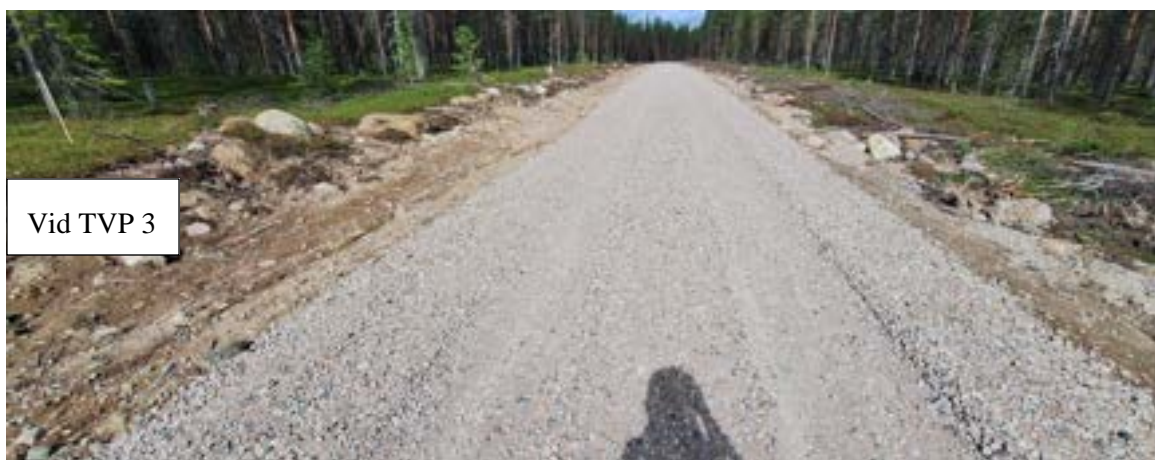
Sträcka 3, se figur 69.

Ingen korrugering noterades och inga potthål fanns. Spårbildningen visade tendenser till spår där det lösa gruset var nedtryckt i vägen, vilket tydligt visade var trafiken hade gått. Damning var återigen svårt att bedöma; vägbanan var torr och de lösa stenarna torra, vilket troligen gjorde den ganska dammande, med ingen trafik vid tillfället. Det fanns en hel del löst grus över hela vägbanan och mer i vägkanterna, tydligt dokumenterat i bilderna. Vid provtagning av vattenkvotsproverna behövdes ett spett, men det var möjligt att gräva med trädgårdsspade direkt. Det verkade som om tjälen hade luckrat upp vägmaterialet, vilket resulterade i lösa ytor och en markant skillnad sedan referensmätningstillfället.

Figur 69: Okulär-inspektion av sträcka 3 i Överkali. Foton Andreas Waldemarson, VTI.

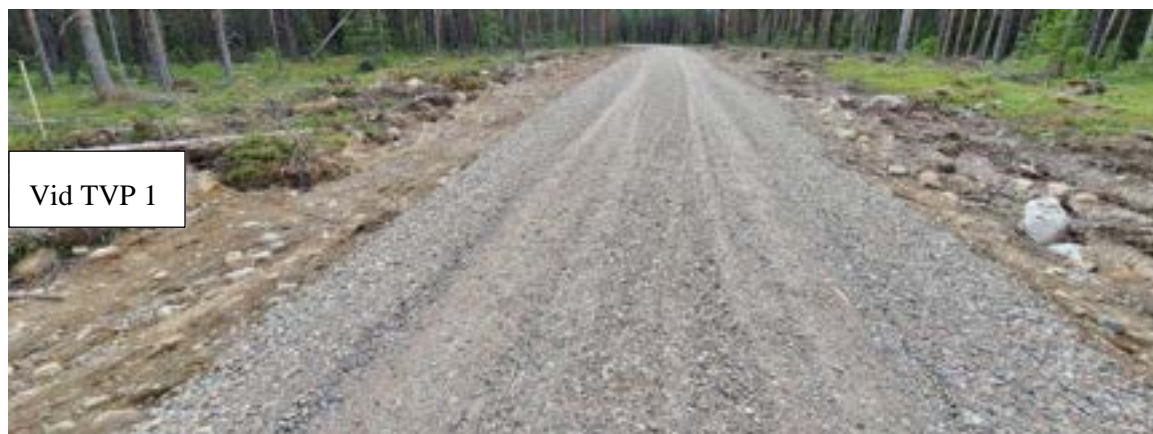
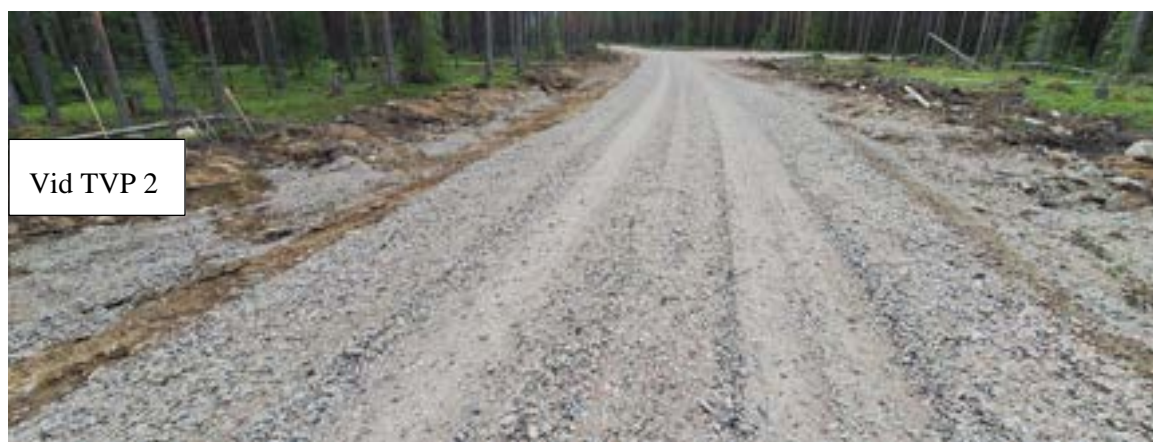
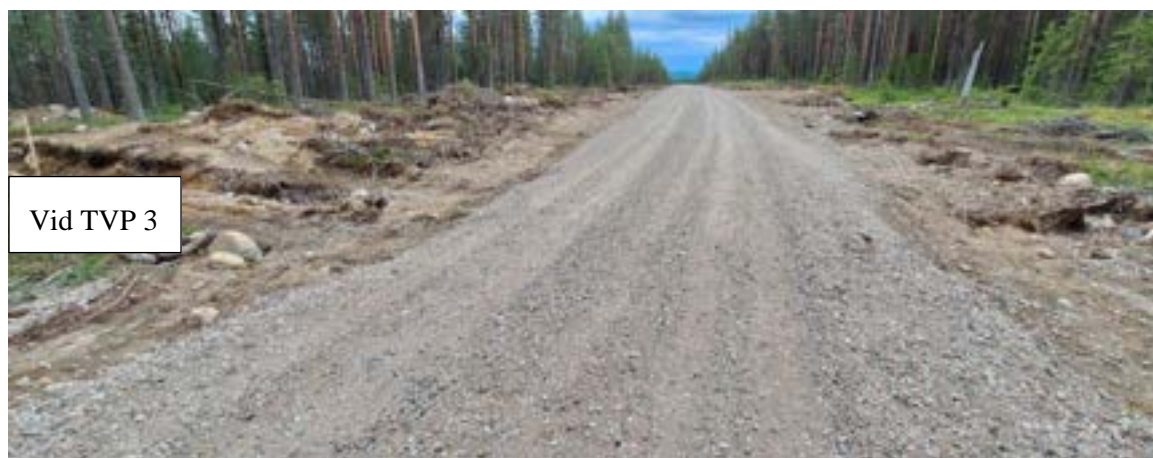
Sträcka 4, se figur 70.

Ingen korrugering observerades och inga potthål fanns. Spårbildningen visade tydliga tendenser där det lösa gruset var nedtryckt i vägen och visade tydligt var trafiken hade gått. Damning var svårt att bedöma; vägbanan var torr och de lösa stenarna torra, vilket troligen gjorde den ganska dammande, utan trafik vid tillfället. Det fanns en hel del löst grus över hela vägbanan och mer i vägkanterna, vilket framgick tydligt på bilderna. Vid provtagning av vattenkvotsproverna behövdes ett spett, men det gick att gräva med trädgårdsspade direkt. Tjälén hade troligen luckrat upp vägmaterialet, vilket resulterade i lösa ytor och en stor skillnad jämfört med referensmätningstillfället.

Figur 70: Okulär-inspektion av sträcka 4 i Överkalix. Foton Andreas Waldemarson, VTI.
