# Lösningar för snabbare utveckling av skogsbilvägar i Sverige

VTI rapport 1228  
Utgivningsår 2025  
[vti.se/publikationer](https://vti.se/publikationer)

Översatt titel: Solutions for faster development of forest roads in Sweden

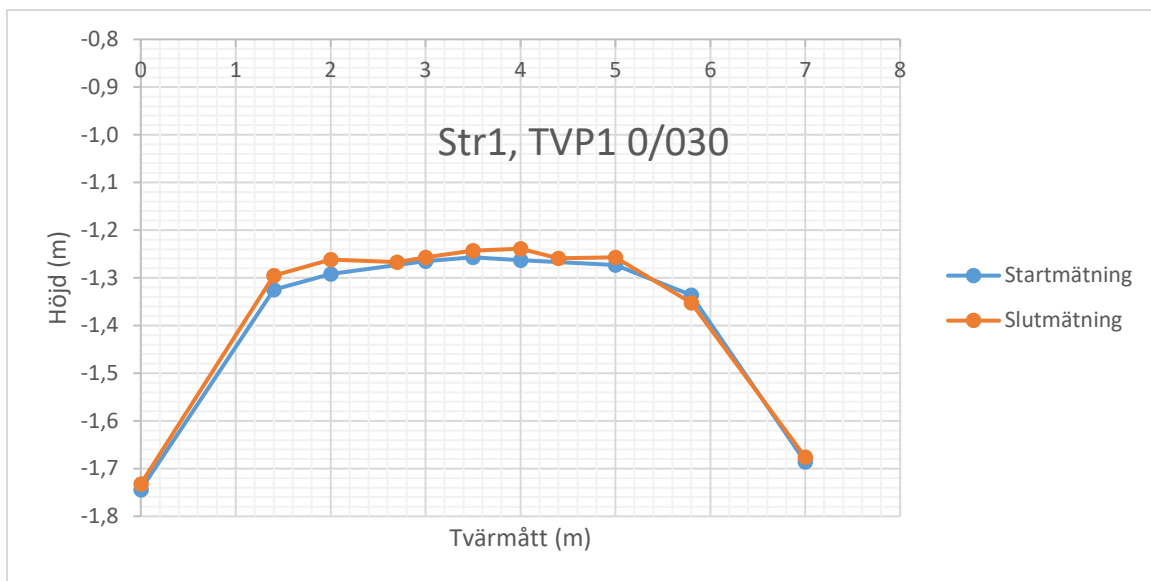
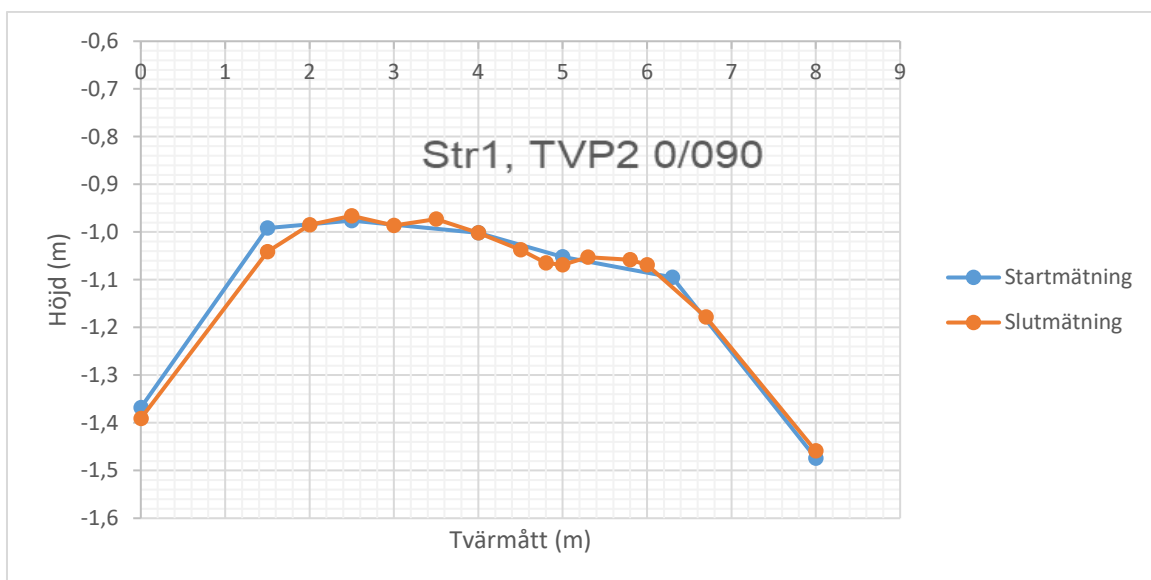
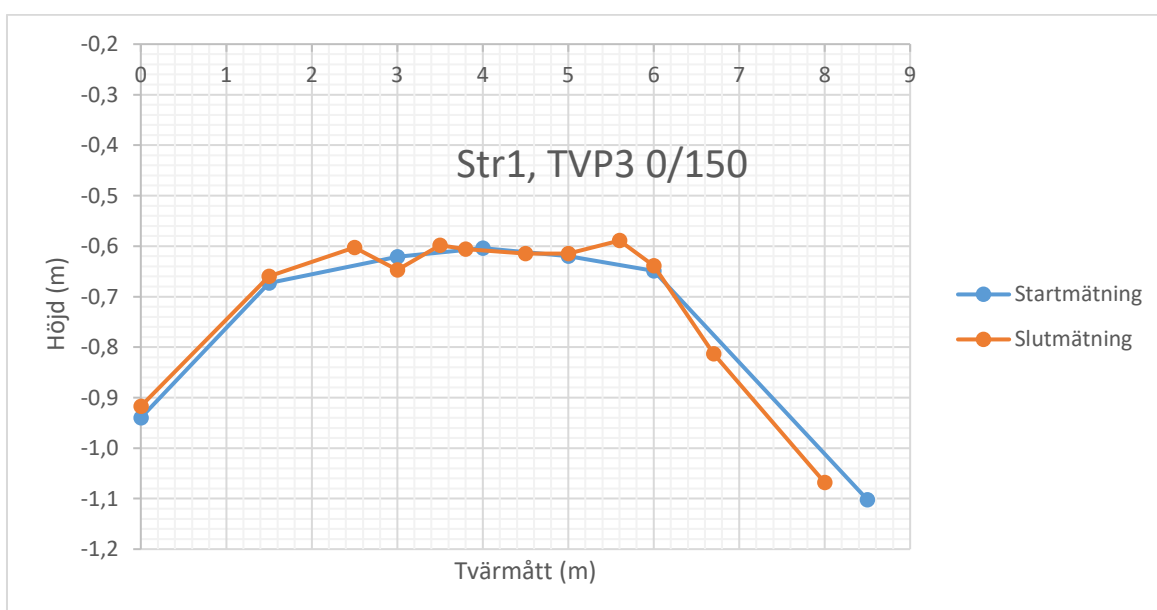
Figur 81: Initiala och slutliga profilmätningar för vägsträcka 1 som byggdes av Stora Enso i Grums.

Sammanfattningsvis påvisade testerna ingen tydlig spårbildning på förstärkningssträckorna med geoceller. På referenssträckan utan geoceller påvisade mätningarna en tydlig spårbildning trots att den sträckan trafikerats betydligt mindre av byggtrafiken under anläggningsskedet och framför allt efter att den belastats med trafik i maj 2024.

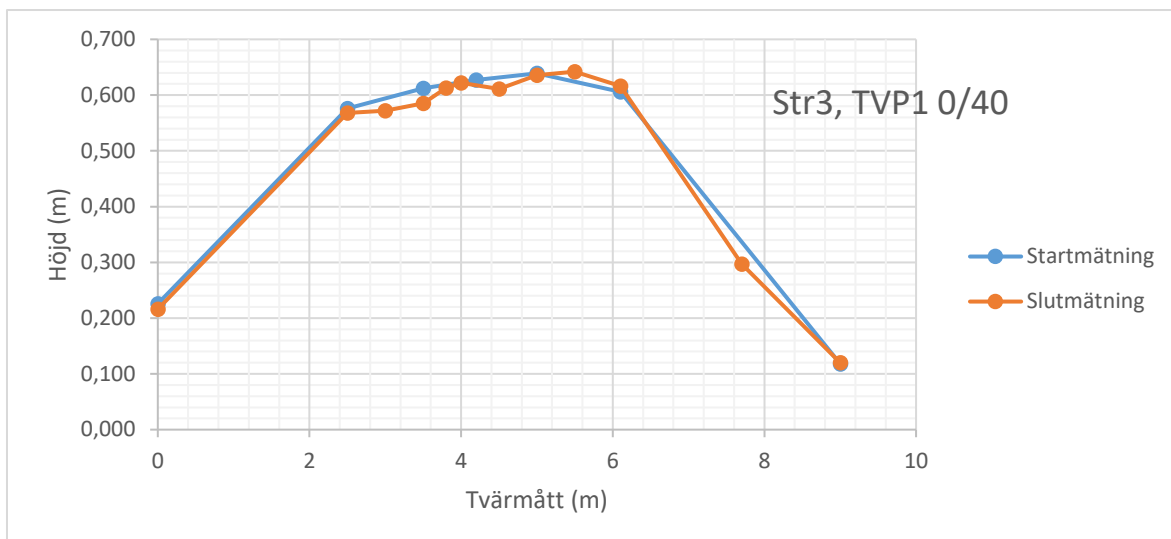
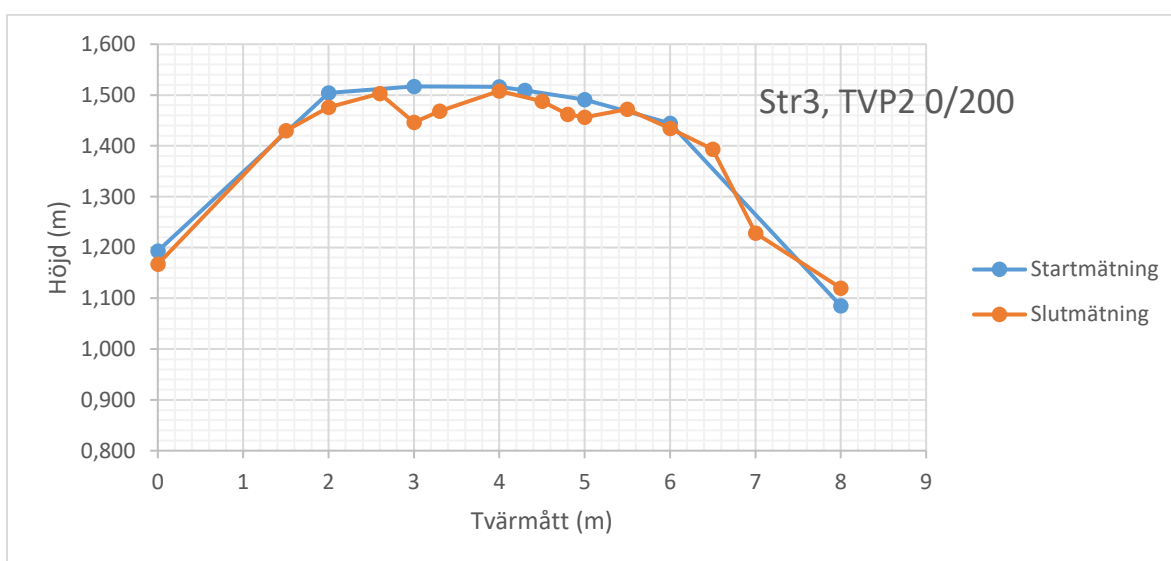
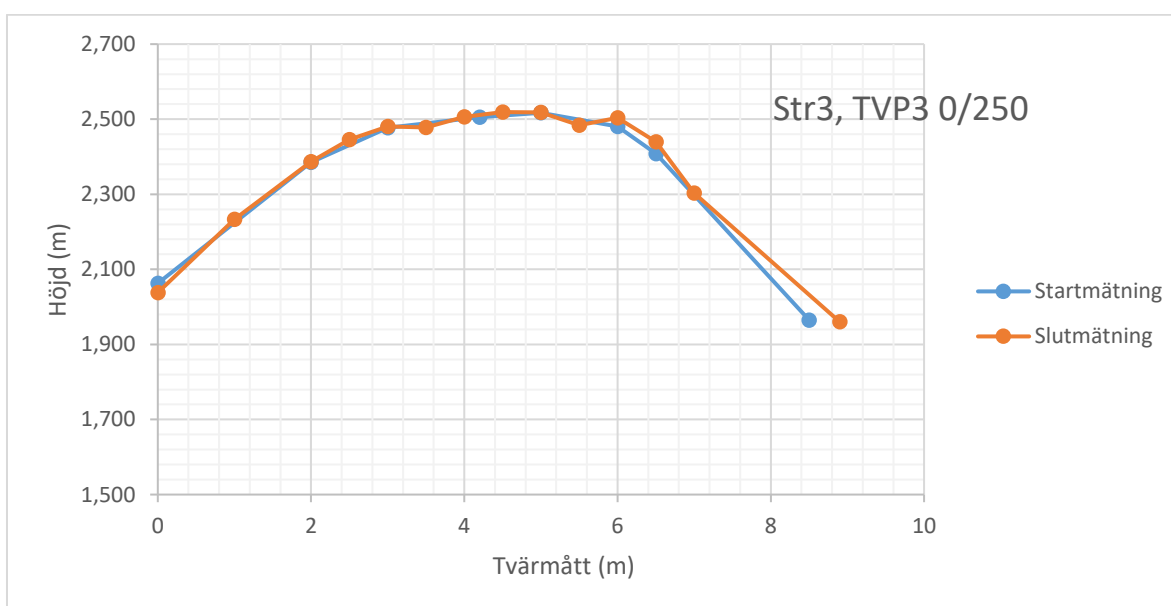
Däremot, visar Figur 83 att det finns lite märkbar spårbildning under lastbilens hjul för profilerna 1 och 2 medan det inte finns någon märkbar spårbildning under lastbilens hjul för profil 3 för sträcka 3.

Figur 83: Initiala och slutliga profilmätningar för vägsträcka 3 som byggdes av Stora Enso i Grums.

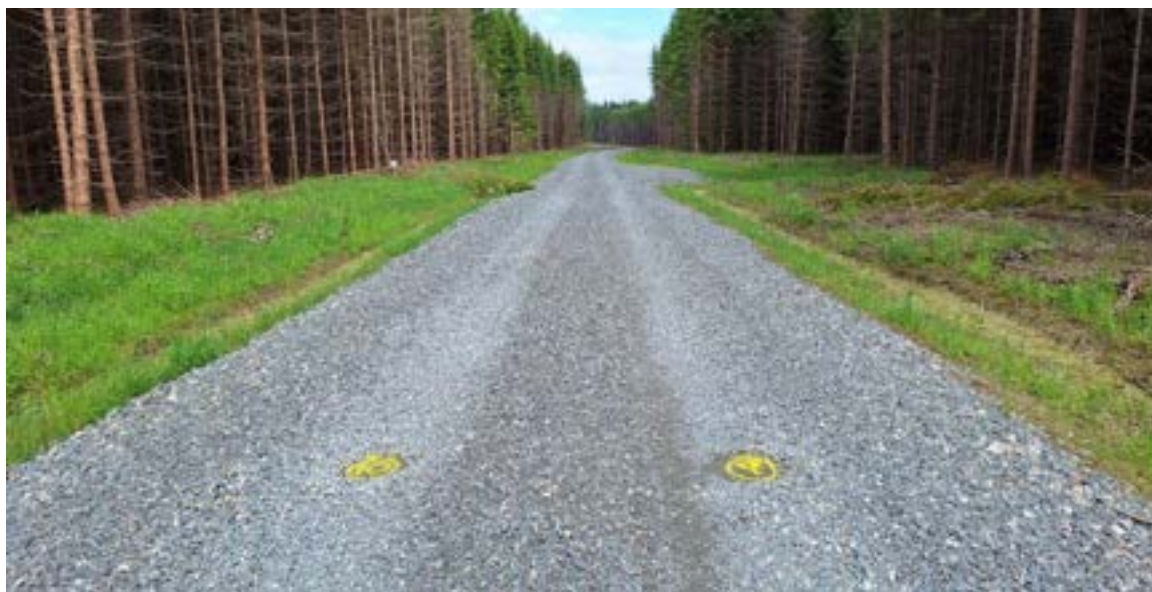
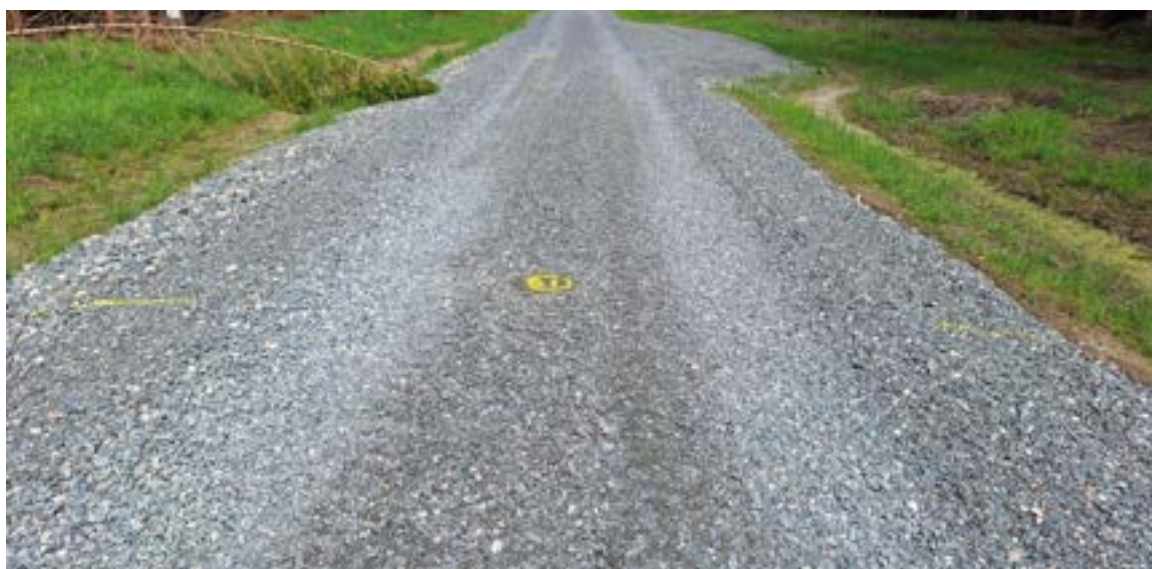
På sträcka 1 togs foton vid varje mätpunkt, med ett avstånd om 20 meter mellan dem. Gällande tvärsektionen hänvisas till avvägningsdata, och ingen korrugering eller potthål observerades. När det gäller spårbildning kan visuellt svaga tendenser till spår noteras, då det lösa gruset är nedtryckt i vägbanan och tydligt visar var trafiken har passerat, men de synliga spåren är inte särskilt stora eller tydliga. Dammbildning är svår att bedöma då vägbanan var fuktig, men de lösa stenarna på ytan var torra. Löst grus från en otillräcklig grusblandning noterades, framför allt i vägmitt och vägkanterna, men mängden var under 5 cm och kan tydligt ses på fotona, se figur 84.

*Figur 84: Okulär-inspektion av sträcka 1 i Grums. Foton: Andreas Waldemarson, VTI.*

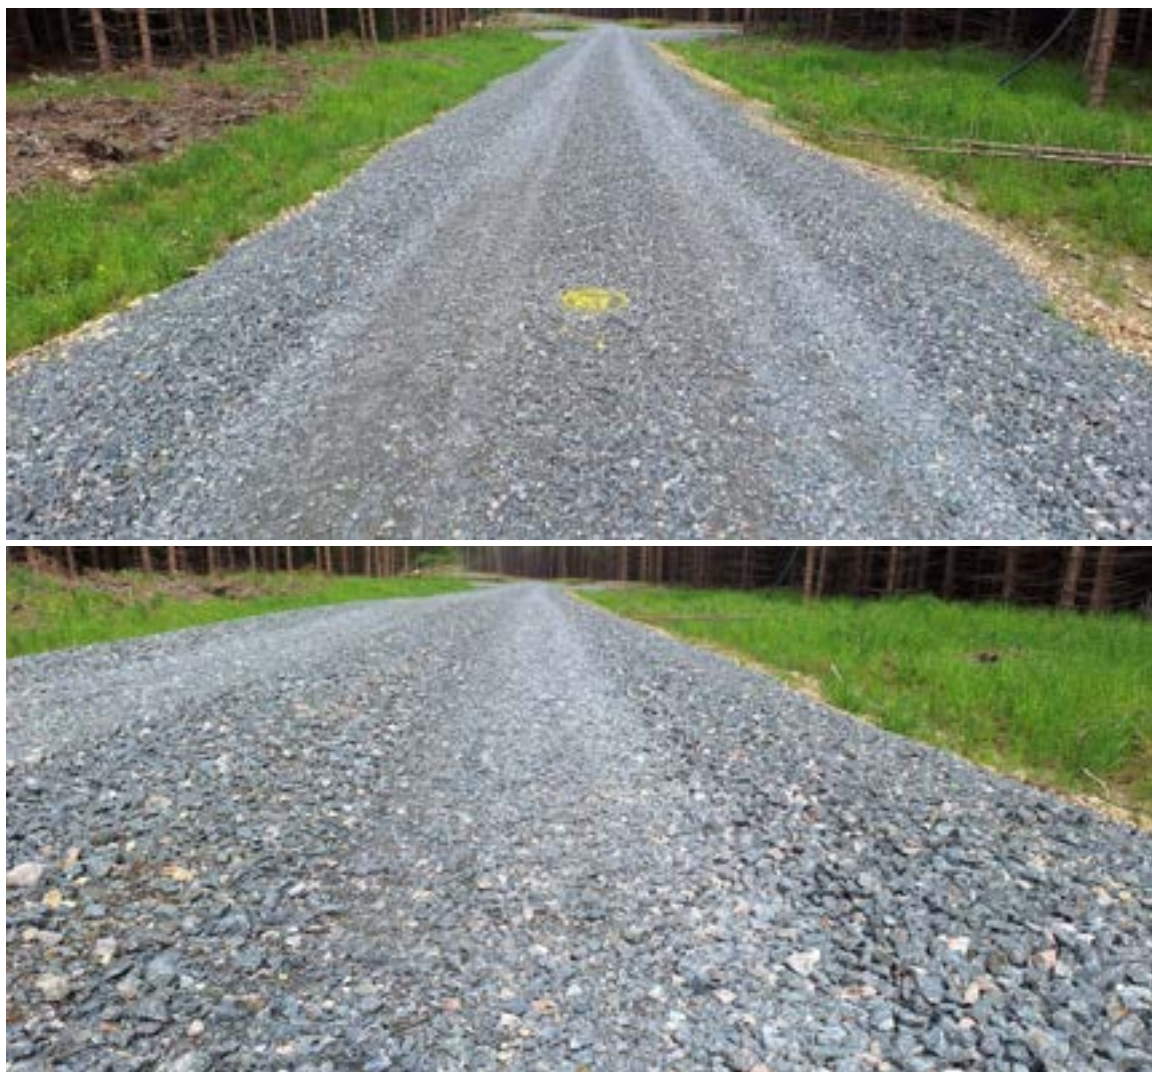
På sträcka 2 togs också foton vid varje mätpunkt med samma avstånd. Precis som på sträcka 1 hänvisas tvärsektionsmätningarna till avvägningen och ingen korrugering eller potthål observerades. Spårbildning visade sig genom det lösa materialet som samlats vid vägkanterna, vilket ger intryck av

ganska stora spår. Liksom på sträcka 1 var det svårt att bedöma dammbildning på grund av den fuktiga vägbanan, även om stenarna på ytan var torra. Löst grus observerades både i vägkanterna och vägmitt, och det lösa gruset var mer nedtryckt i spåren. Det fanns inte mycket trafik, och de gamla markeringarna från hösten 2023 var fortfarande synliga trots förekomsten av löst grus. Mängden löst grus bedömdes till mindre än 5 cm, se figur 85.

*Figur 85: Okulär-inspektion av sträcka 2 i Grums. Foton: Andreas Waldemarson, VTI.*

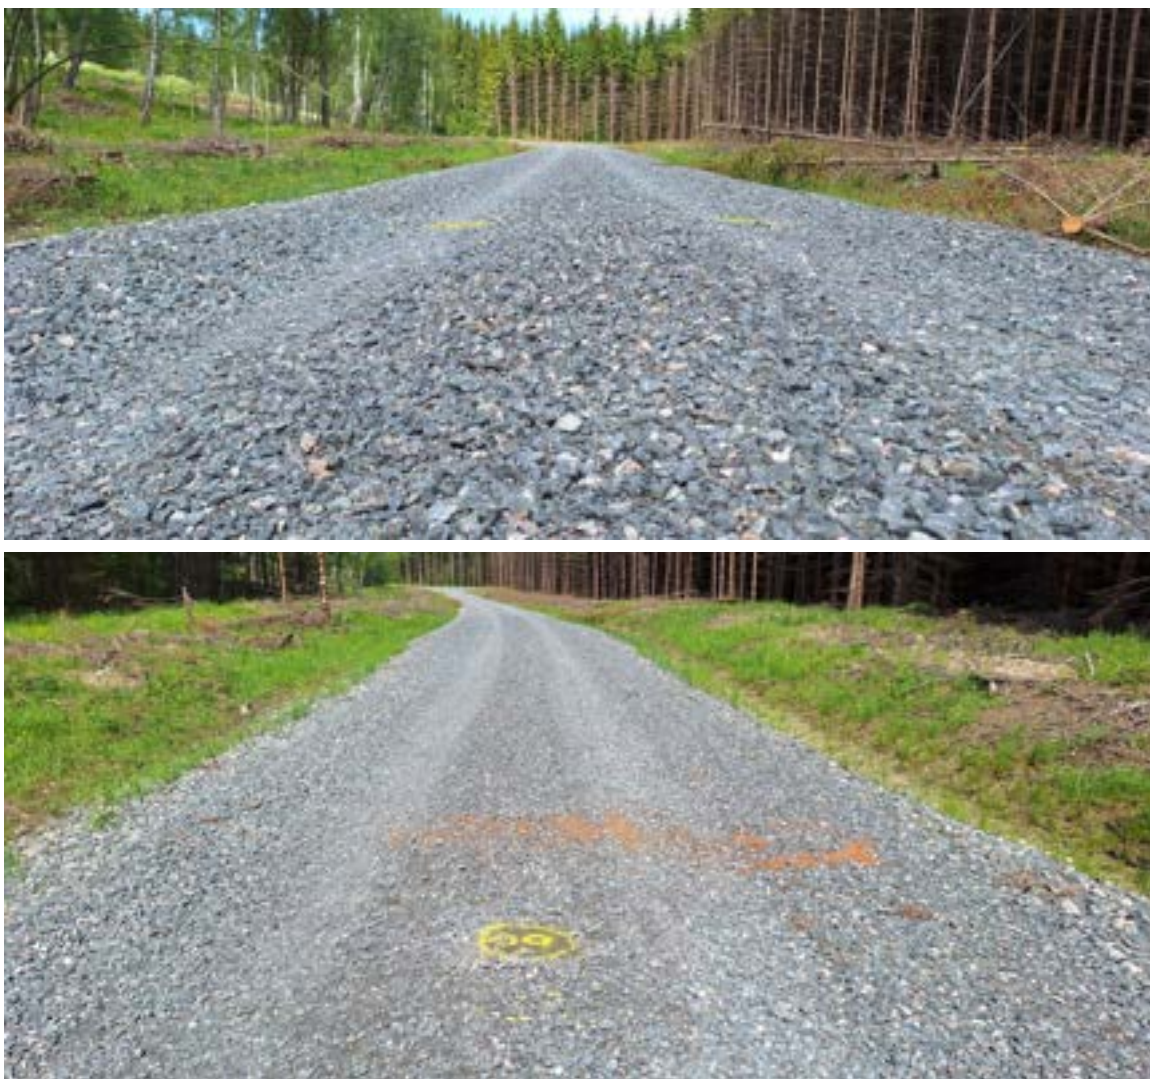
Sträcka 3 var längre än de först två sträckorna, och foton togs vid de platser där mätningar genomfördes. Mittpartiet på vägen var mer löst än på sträcka 1 och 2, vilket noterades särskilt vid provtagning av fuktprover. För tvärsektionen hänvisas även här till avvägningen. Ingen korrugering eller potthål noterades. Spårbildningen var mer uttalad på denna sträcka, då det lösa materialet vid vägkanterna indikerade större spår än på de andra sträckorna. Avvägningen bekräftade att spåren här var något större, och visuellt kunde detta också skönjas. Dammbildning var svår att avgöra på grund av den fuktiga vägbanan, men de lösa stenarna var torra. Löst grus fanns i både vägkanterna och vägmitt, och mängden var något större här än på de andra sträckorna. Gruset var mer nedtryckt i spåren, och markeringarna från hösten 2023 fanns fortfarande kvar. Mängden löst grus bedömdes till mindre än 5 cm, men den var mer omfattande på denna sträcka än på de tidigare, se figur 86.

Figur 86: Okulär-inspektion av sträcka 3 i Grums. Foton: Andreas Waldemarson, VTI.

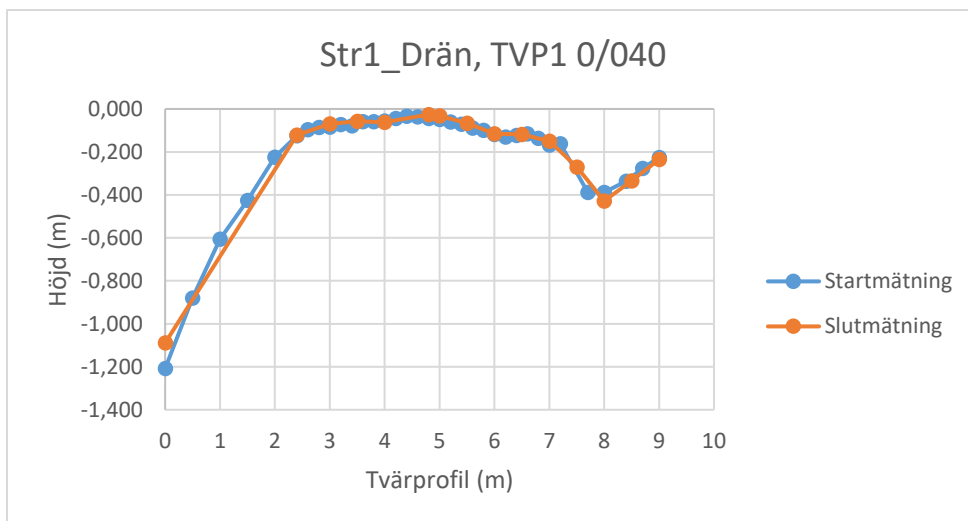
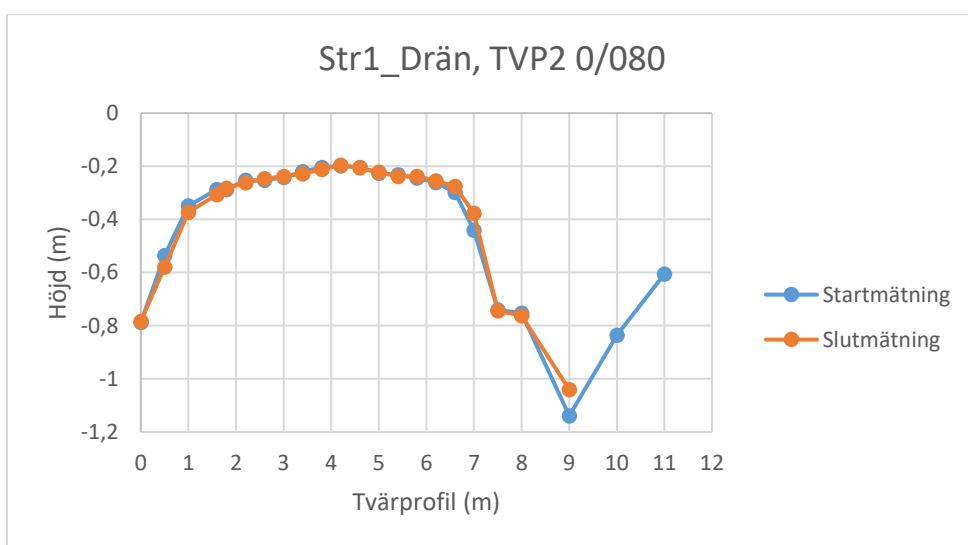
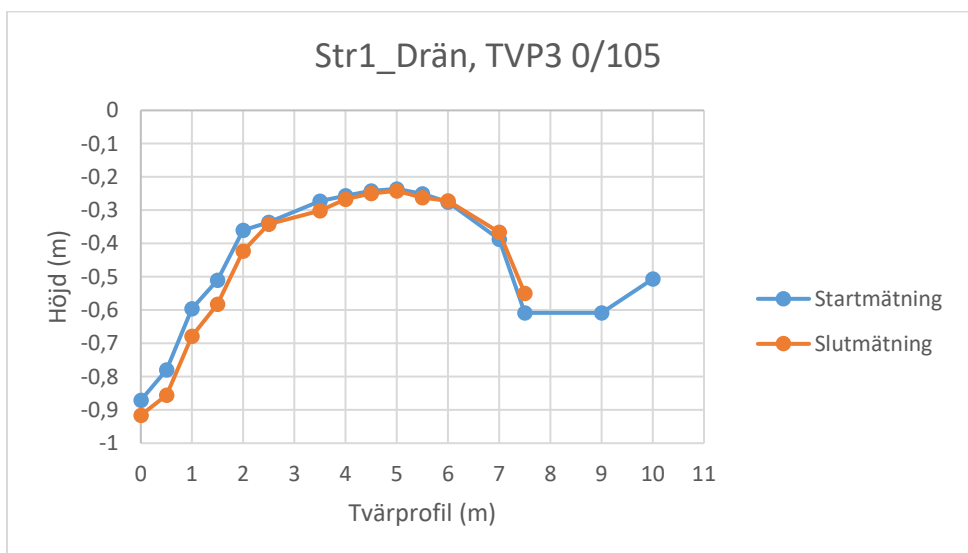
Sammanfattningsvis visade testerna ingen tydlig spårbildning på förstärkningssträckorna med stenmadrasser. Mätningarna på referenssträckan utan stenmadrasser visade däremot en viss märkbar spårbildning.

Figur 102: Initiala och slutliga profilmätningar för vägsträcka 1 med stenmadrasser som byggdes av Kopparfors i Grängesberg.

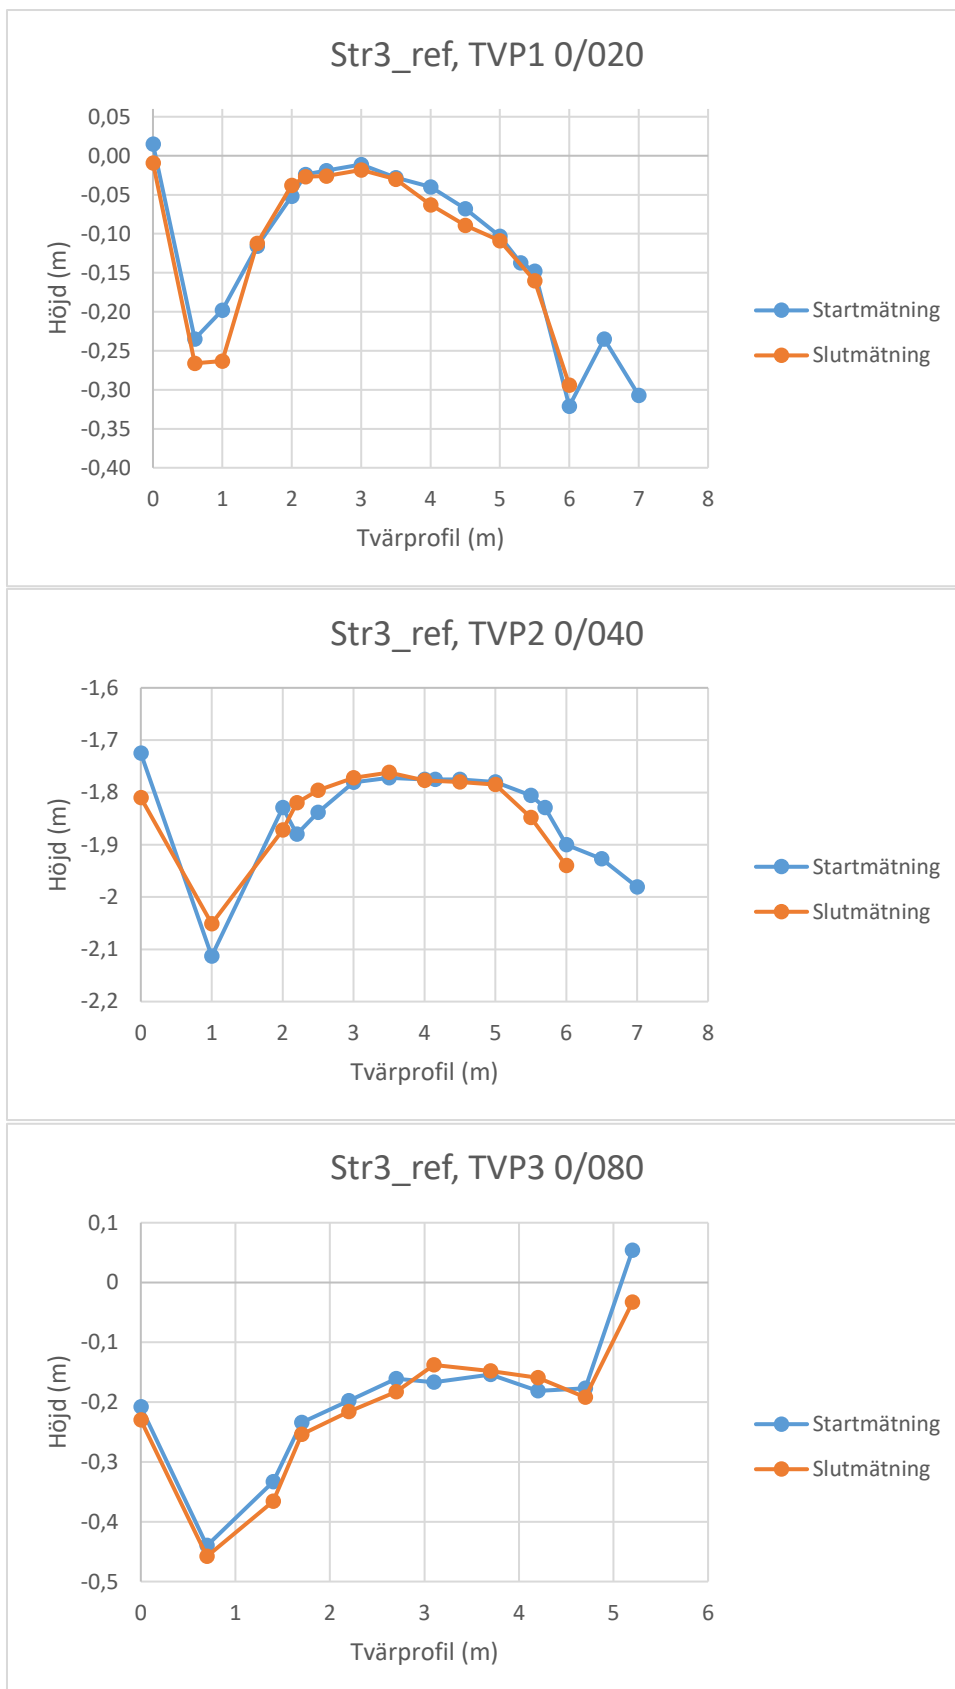
Figur 105 visar en viss märkbar spårbildning under lastbilens hjul för profil 1, medan det inte finns någon märkbar spårbildning under hjulen för profilerna 2 och 3 på sträcka 3, utan stenmadrasser.

Figur 105: Initiala och slutliga profilmätningar för vägsträcka 3 utan stenmadrasser som byggdes av Kopparfors i Grängesberg.

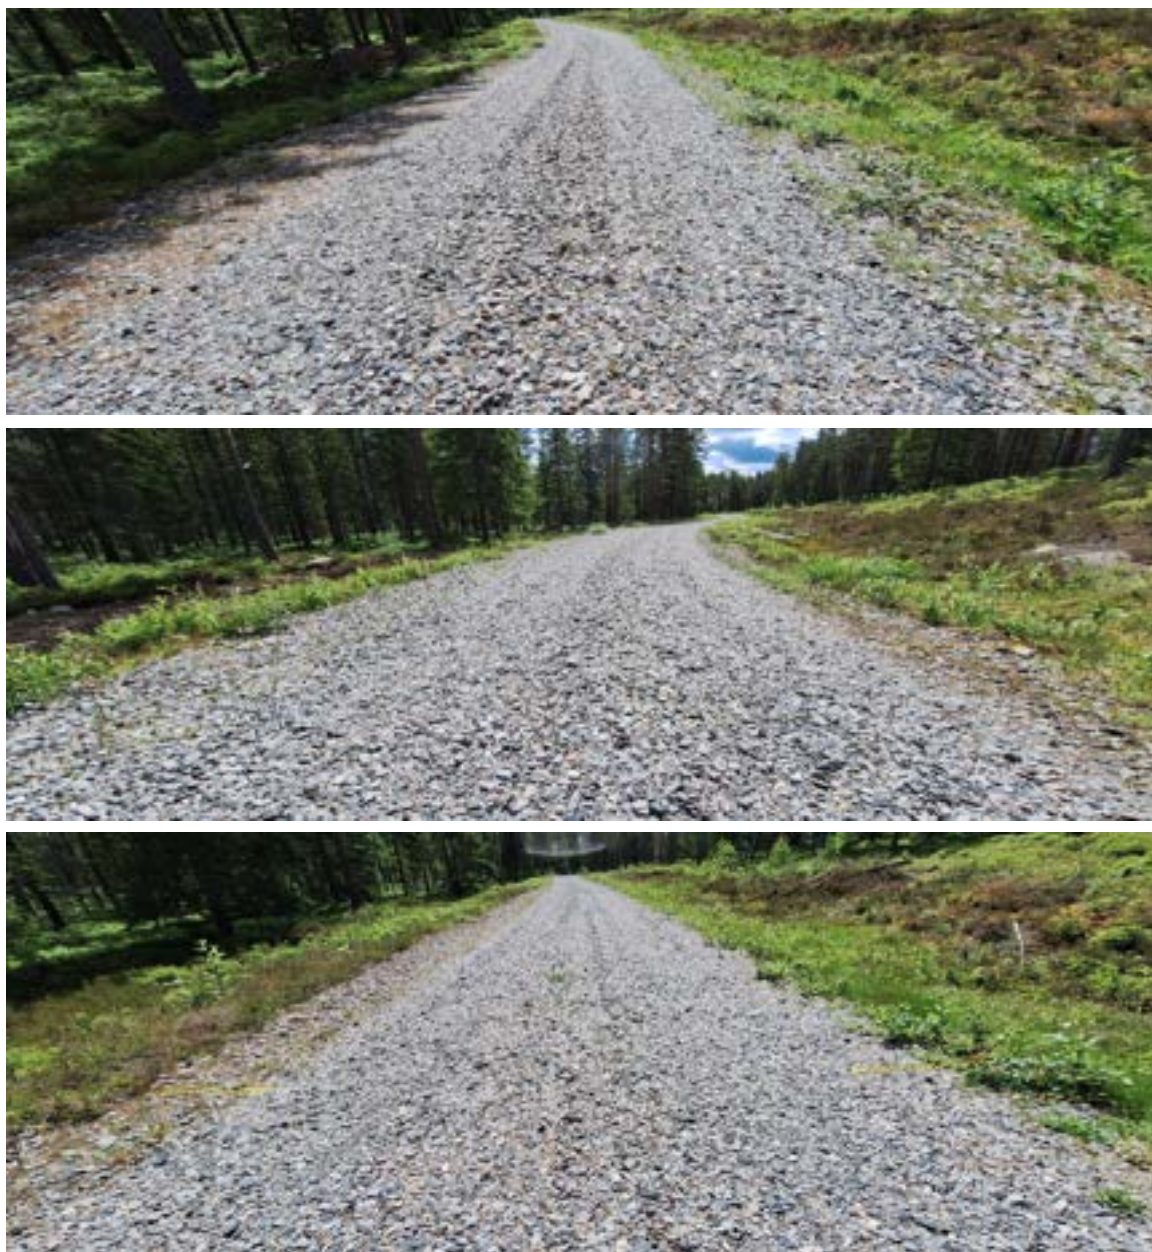
För sträcka 1 med stenmadrasser togs det foton runt varje mätpunkt, med ett avstånd på 20 meter mellan dem. Korrugering noterades inte, och inga potthål fanns. Vid spårbildningen, som kan ses i avvägningen, fanns det visuella tendenser till spår. Det lösa gruset var nedtryckt i vägen, vilket tydligt visade var trafiken hade gått, även om spåren inte var särskilt djupa. När det gäller damning var det svårt att bedöma på grund av fuktigheten i vägbanan, men de lösa stenarna var torra. Det fanns en hel del löst grus över hela vägbanan, särskilt vid vägkanterna, vilket tydligt framgår av bilderna, se figur 106.

*Figur 106: Okulär-inspektion av sträcka 1 (med dränering) i Grängesberg. Foton: Andreas Waldemarson, VTI.*

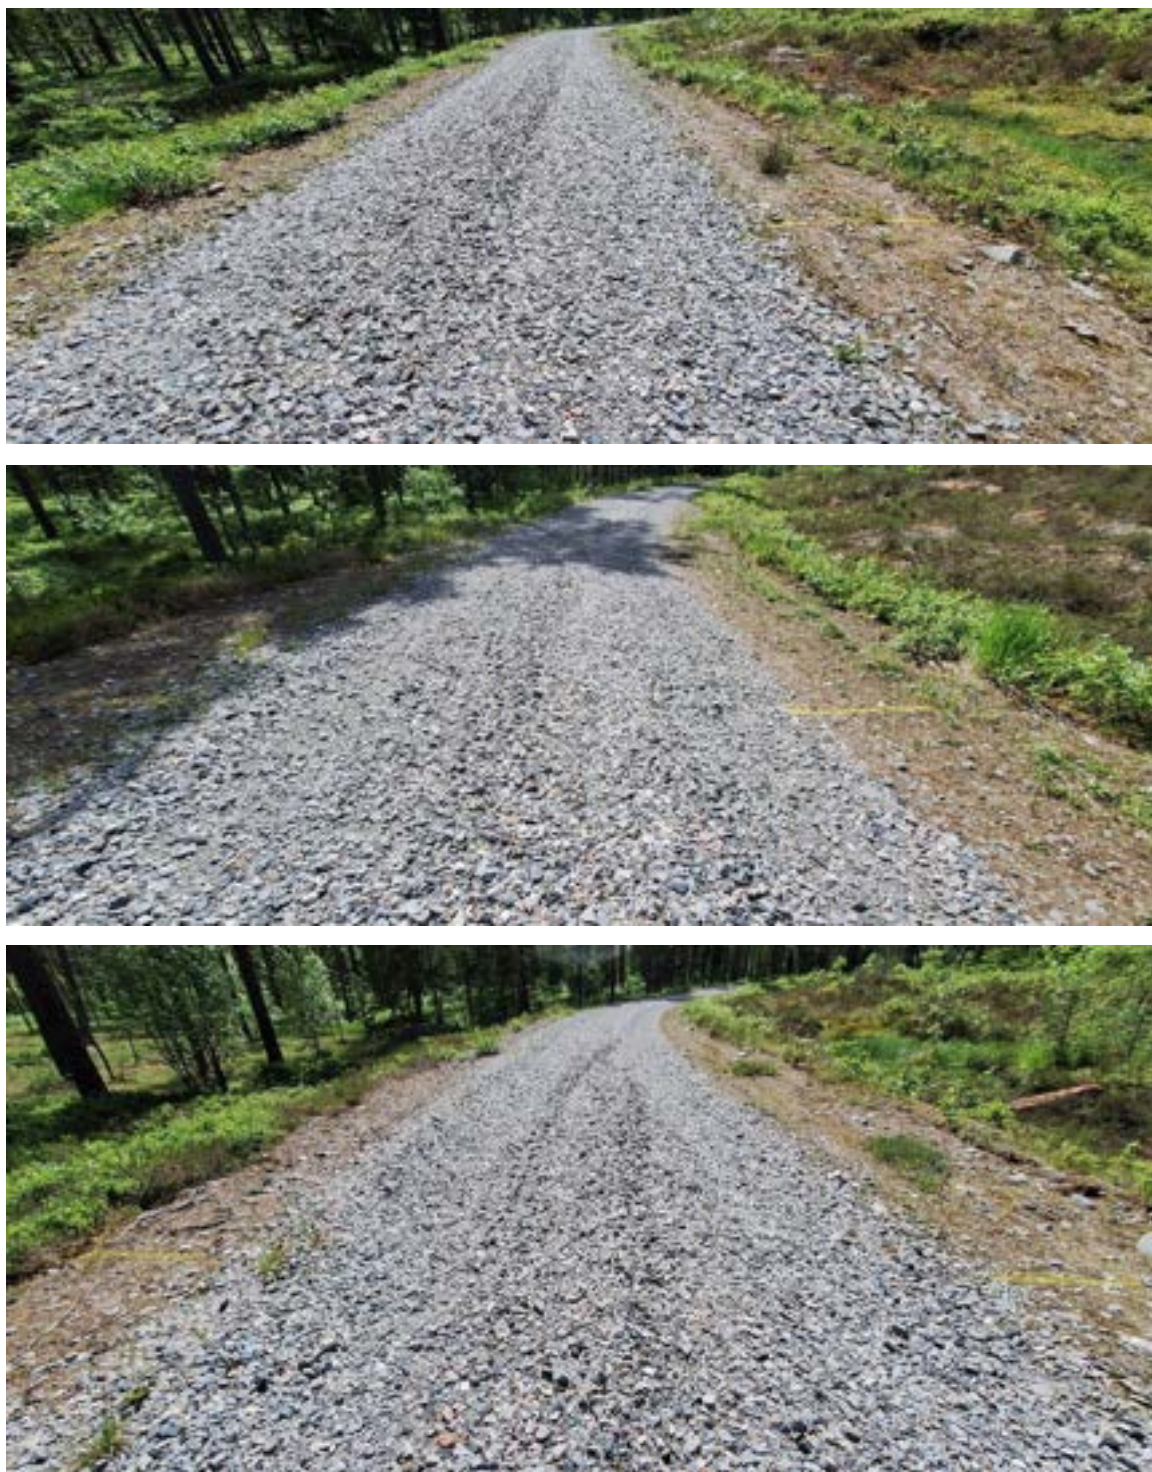
För referenssträckan 1 togs också foton runt varje mätpunkt med samma avstånd på 20 meter. Ingen korrugering eller potthål noterades här heller. Vid spårbildningen, som även den kan ses i avvägningen, samlades det lösa materialet vid vägkanterna, vilket gjorde att spåren verkade större. Damning var återigen svår att bedöma på grund av fuktigheten i vägbanan, men de lösa stenarna var torra. Det fanns löst grus både i vägkanterna och i mittpartiet, och det lösa gruset var mer nedtryckt i spåren. De gamla markeringarna från hösten 2023 var fortfarande synliga, trots det lösa gruset, se figur 107.

*Figur 107: Okulär-inspektion av sträcka 1 (utan dränering) i Grängesberg. Foton: Andreas Waldemarson, VTI.*

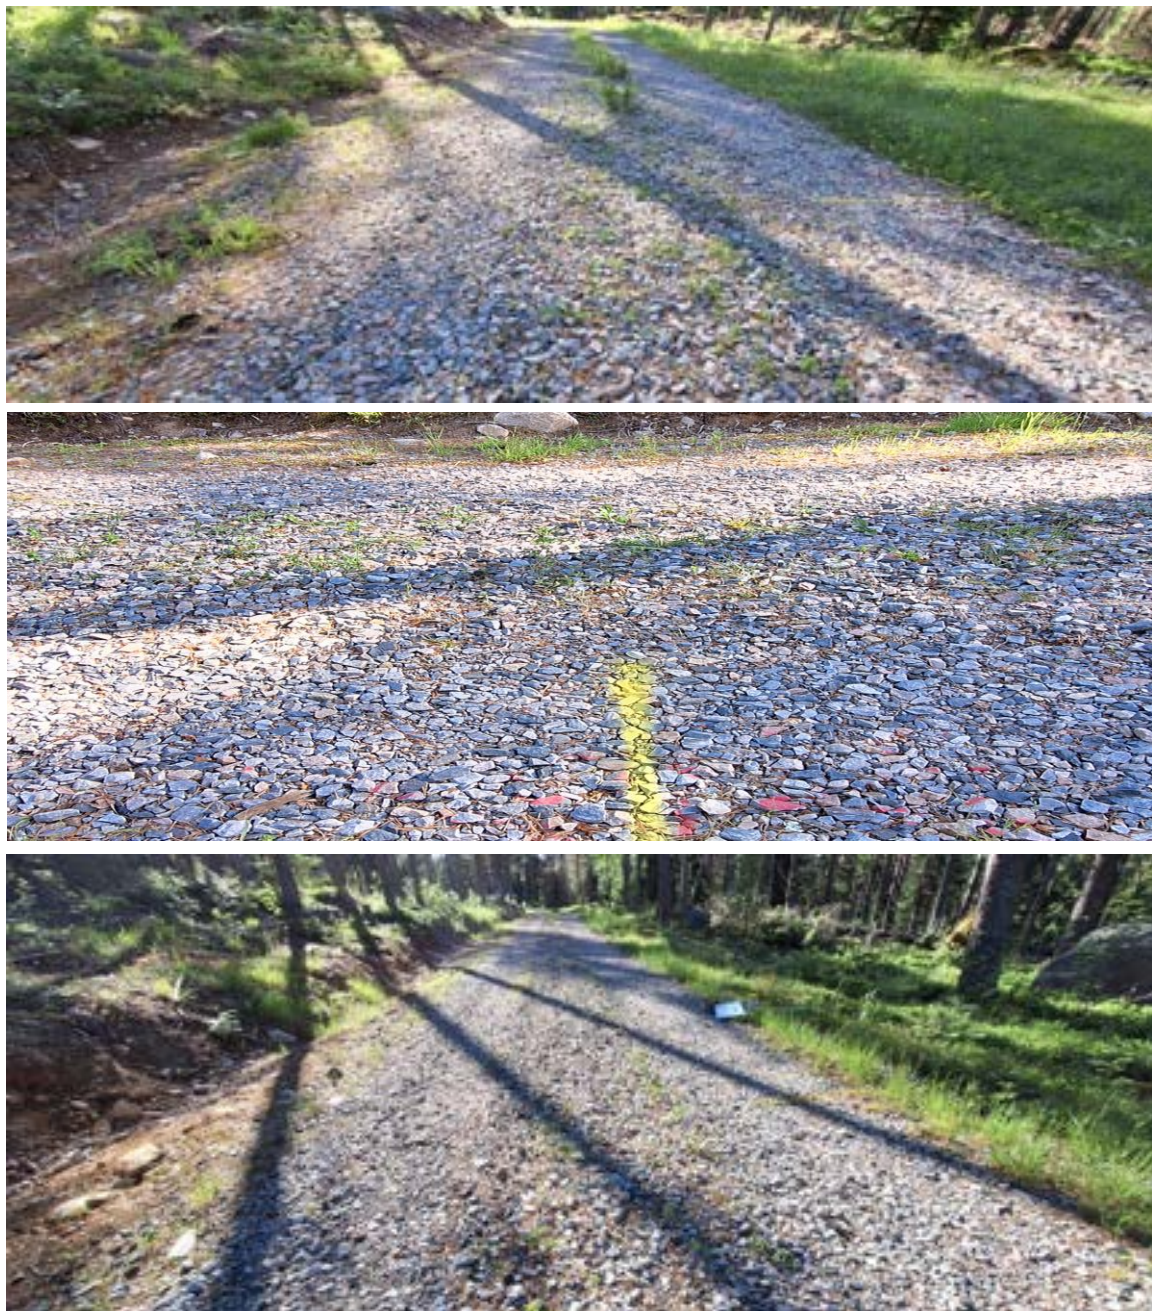
Sträcka 3 med dränering var längre än de första två sträckorna. Foton togs vid de platser där mätningar genomfördes, och det noterades att mittpartiet i vägen var mer löst, vilket observerades vid provtagningen av fuktprover. Korrugering noterades inte, och inga potthål fanns. Vid spårbildningen, som även den kan ses i avvägningen, fanns det lösa material som samlades vid vägkanterna, vilket gjorde att spåren verkade större. Det fanns mer grus i vägkanterna än på sträcka 1, och med blotta ögat kunde man se att spåren var något större här. Även avvägningen indikerade detta. Damning var återigen svår att bedöma, med fuktig vägbanan och torra lösa stenar. Det fanns löst grus både i vägkanterna och i vägmitt, och det lösa gruset var mer nedtryckt i spåren. De gamla markeringarna från hösten 2023 var fortfarande kvar, trots det lösa gruset. Denna sträcka var smalare och hade en del gräs i mitten av vägen, se figur 108.

*Figur 108: Okulär-inspektion av sträcka 3 (med dränering) i Grängesberg. Foton: Andreas Waldemarson, VTI.*

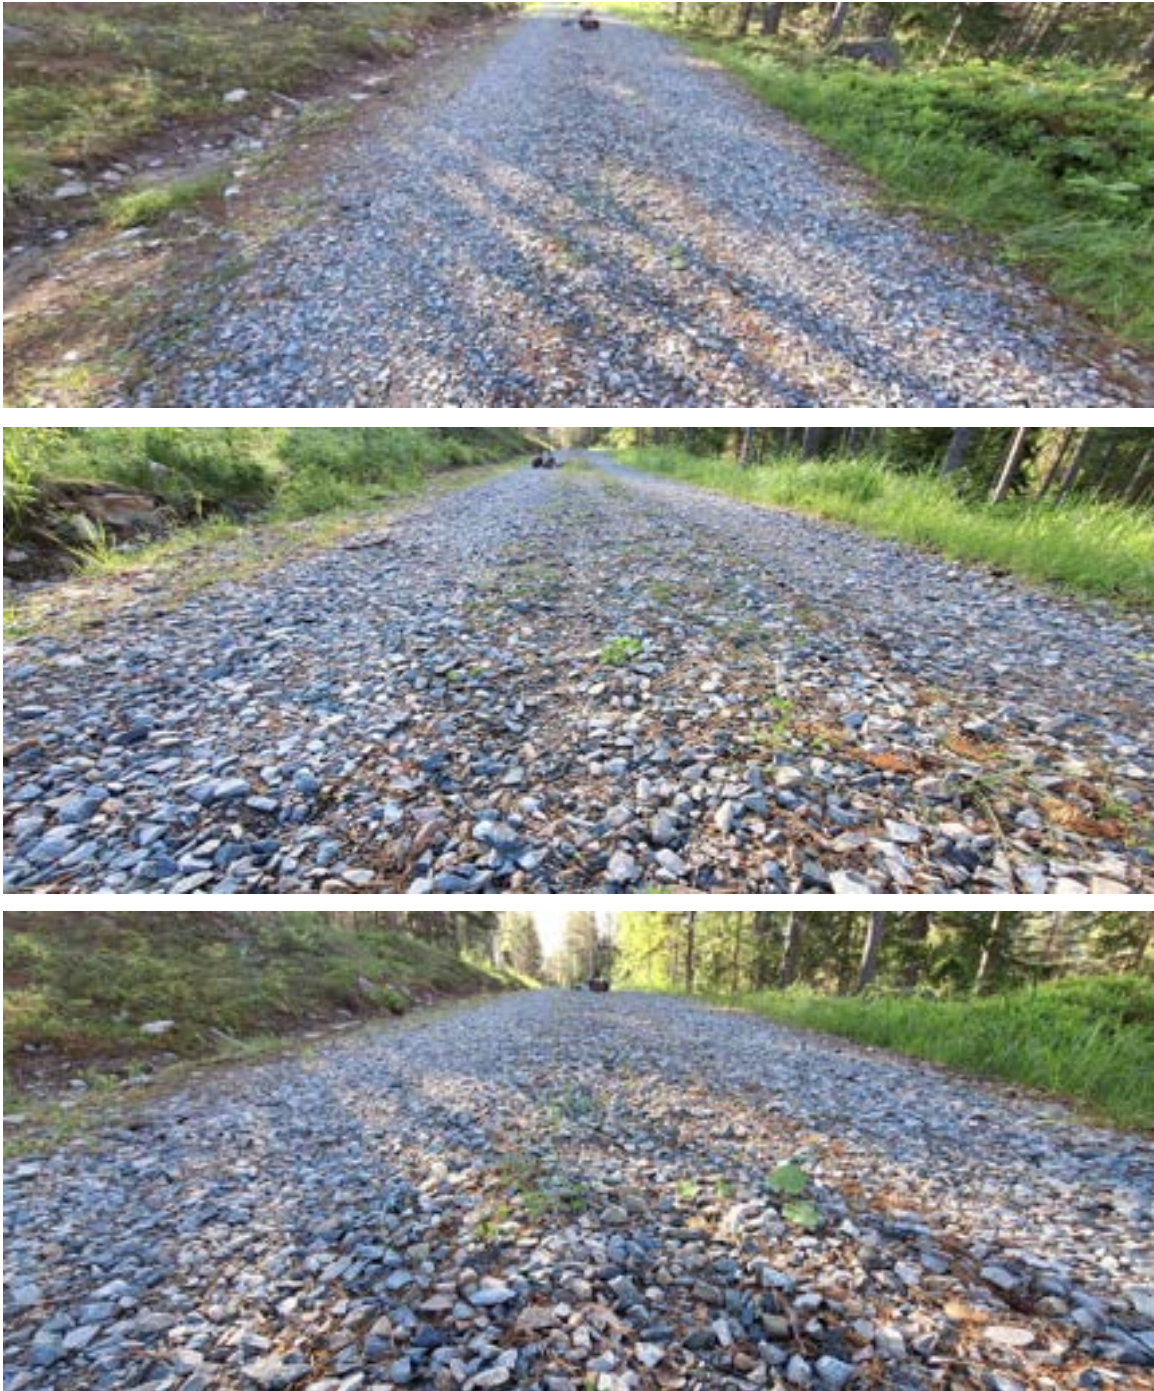
För referenssträckan 3 togs foton vid de ställen där mätningar utfördes. Mittpartiet i vägen noterades återigen vara mer löst. Korrugering noterades inte, och inga potthål fanns. Vid spårbildningen samlades det lösa materialet vid vägkanterna, vilket gjorde att spåren verkade större. Damning var svår att bedöma med fuktig vägbanan och torra lösa stenar. Det fanns löst grus både i vägkanterna och i vägmitt, och det lösa gruset var mer nedtryckt i spåren. De gamla markeringarna från hösten 2023 var fortfarande synliga, trots det lösa gruset, och denna sträcka var smalare med en del gräs i mitten av vägen, se figur 109.

*Figur 109: Okulär-inspektion av sträcka 3 (utan dränering) i Grängesberg. Foton: Andreas Waldemarson, VTI.*
