AUTOMATISK INSPEKTION AV JÄRNVÄGSBEFÄSTNINGAR OCH SPÅRSKADOR

Praneeth Chandran, Johan Odelius, Håkan Lind, Matti Rantatalo

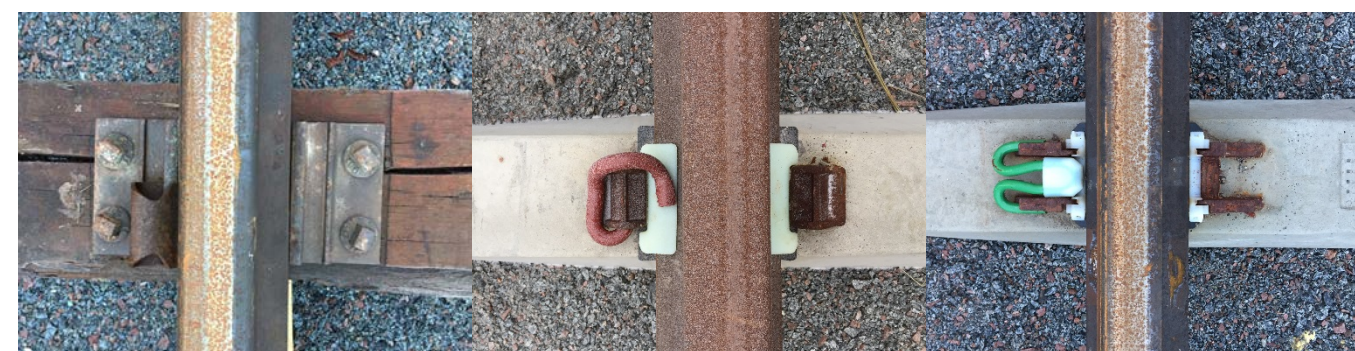
Figur 1 Tre olika typer av befästningar, Hayback, e-clip och fast clip.

I det svenska järnvägsnätet finns ett antal olika typer av järnvägsbefästningar. I figur 1 visas tre vanliga typer av befästningar där den högra befästningen saknas för alla tre exempel. Figure 2 visar monterade befästningar av typen fastclip och en viss typ av rälskada som kan uppkomma på rälen.

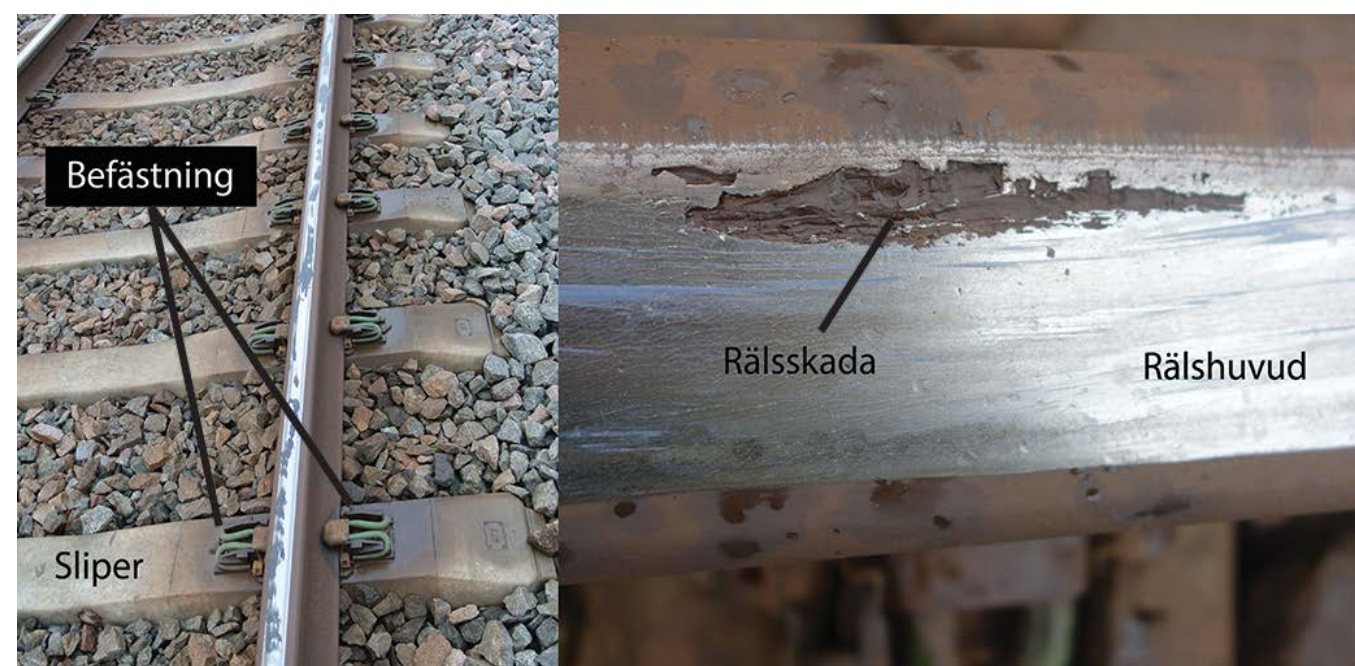
Figur 2 Befästning av typen fastclip och spårskador på rälshuvud.

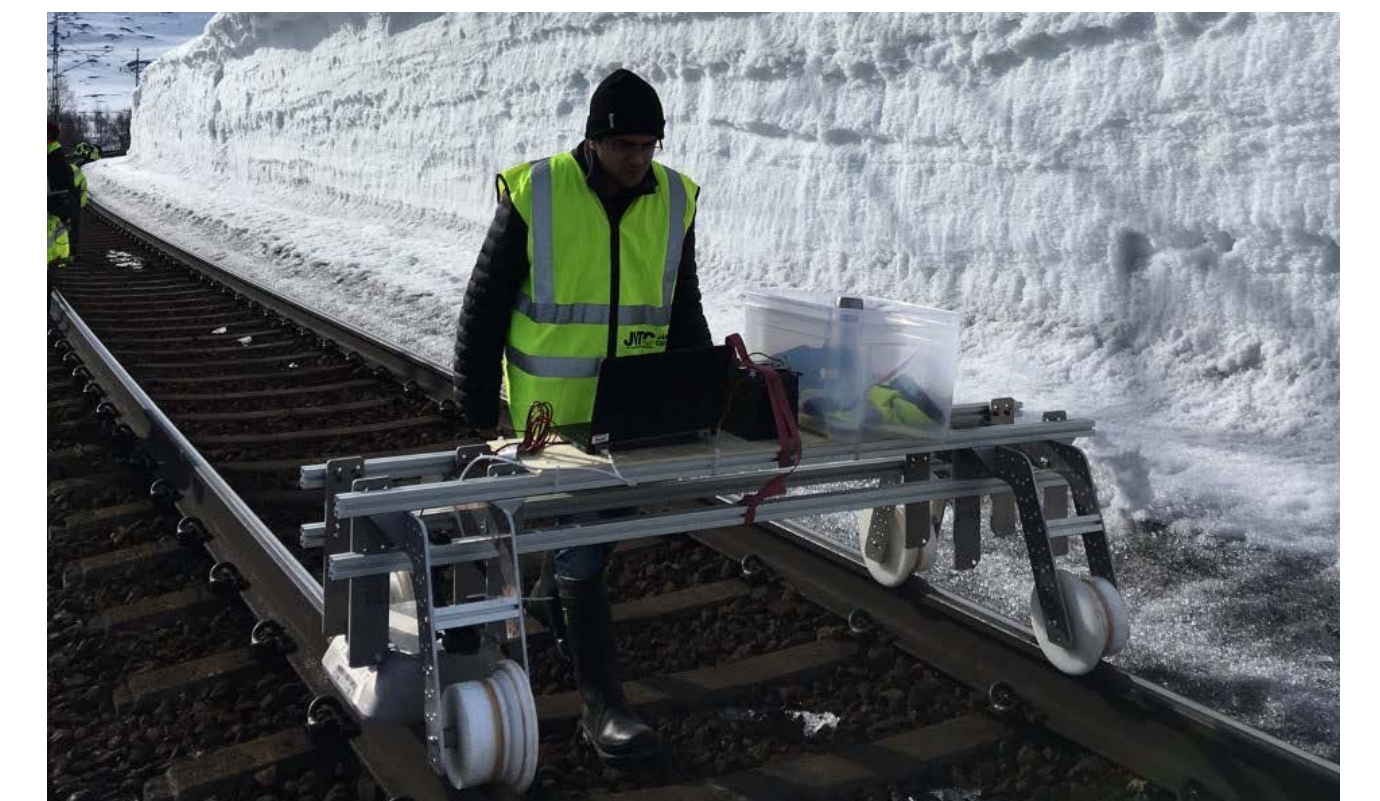
Figur 4 Mätning längs malmbanan

Mätsystemet (Figur 3) som används i detta projekt bygger på mätning av magnetfältsförändringar. Ett magnetfält skapas med hjälp av spolar som färdas över rälen. Magnetfältet genererar virvelströmmar i tex. befästningar eller räl, som i sin tur skapar ett returvärd. Detta värd mäts med mottagarspolar och analyseras. Mätsystemet kan färdas i hastigheter som motsvarar vanliga persontåg i Sverige vilket gör det lämpligt för montering på tåg i trafik. Fältprov har utförts längs malmbanan i norra delen av Sverige där mätsystemet monterats på en mätvagn, se figur 4. Olika sektioner längs spåret med olika typer av defekter har uppmätts före och efter spårslipning.
