# FÖRNYELSE MED PLATSHÄRDADA FLEXIBLA FODER

*Erfarenheter och utveckling*

**2021-04-30**

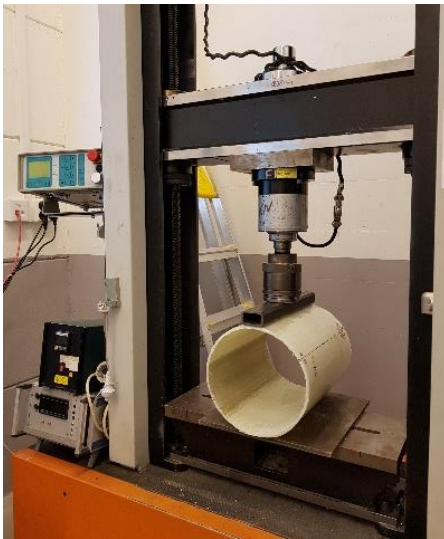
*Figur 2-7. Ringstyvhetsprovning enligt ISO 7685.*

Ringstyvhet (eller rörstyvhet, enligt P101) definieras enklast som ett rörs förmåga att motstå deformationer från yttre belastning, och anses således vara ett viktigt mått vid dimensionering av flexibla rör. Ett rörs ringstyvhet klassificeras med ett SN-värde, t.ex. SN2, där sifferbeteckningen anger rörets korttidsstyvhet i kN/m<sup>2</sup>. Ringstyvheten mäts genom att ett helt rörsegment belastas enligt ISO 7685 (Figur 2-7). Ringstyvheten kan sägas ge ett mekaniskt värde som representerar styvhetsegenskaperna runt hela omkretsen av röret, och ger därför en bra indikation på hur väl röret presterar mekaniskt i marken. Från ringstyvheten kan man räkna ut en s.k. skenbar böjmodul för att möjliggöra en jämförelse med värden som mäts med hjälp av trepunktsböjprovning enligt EN ISO 11296-4 (Figur 2-8).

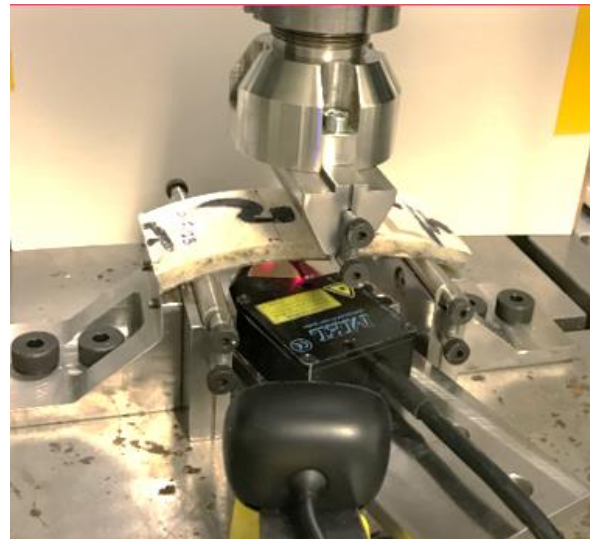
*Figur 2-8. Provning av böjmodul enligt EN ISO 11296-4, Annex B).*

Vid en provning med trepunktsböj så mäts styrkan från spänningen  $\sigma_{fb}$  med motsvarande töjning  $\varepsilon_{fb}$  och avser den första distinkta avvikelser från linjäritet i spännings/töjningskurvan. Detta är normalt associerat med matrisbrott/interlaminärt brott och följs vid ytterligare belastning av en progressiv skadeutveckling innan slutbrott. Böjmodulen bestäms av lutningen på den linjära delen av spännings/töjningskurvan.

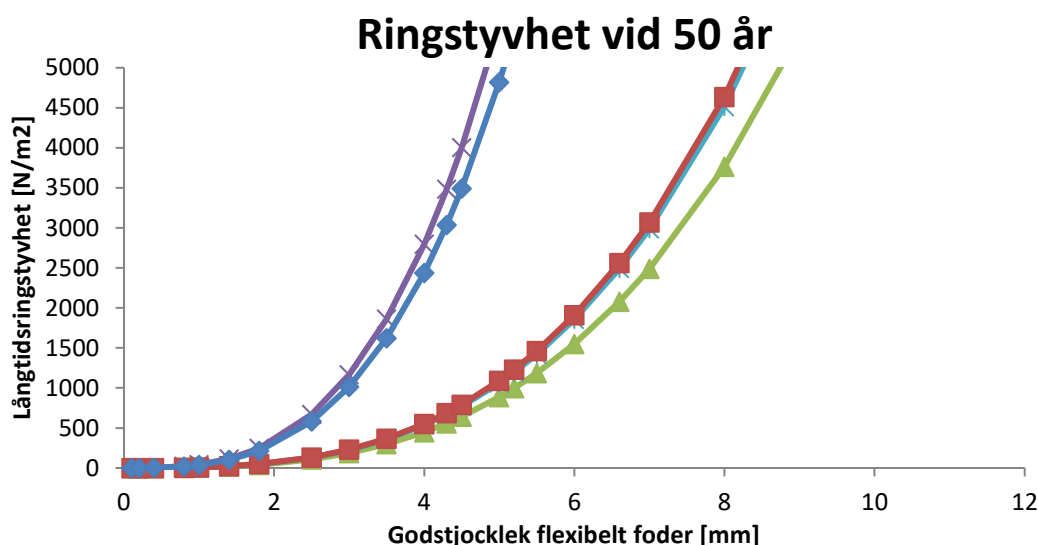
Figur 2-10. Ringstyvheten vid 50 år som funktion av tjockleken på de flexibla fodren (DN 250 ansatt). De två flexibla fodren med glasfiberarmering (blå och lila) har på grund av högre ursprunglig styvhet vid samma godstjocklek, samt lägre krypvärden, en högre långtidsringstyvhet vid samma tjocklek.

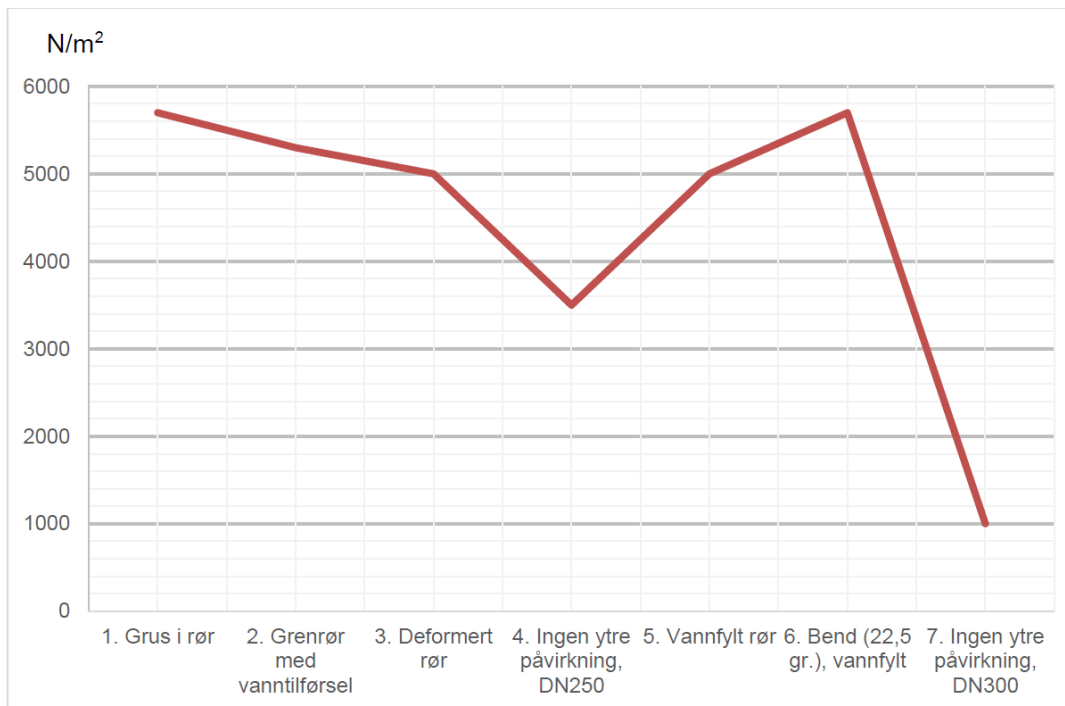
Figur 3-6. Resultatet av entreprenör 2:s infodring med glasfiberarmering och UV-härdning där de olika felen i ledningen ses på x-axeln och ringstyrheten på y-axeln.

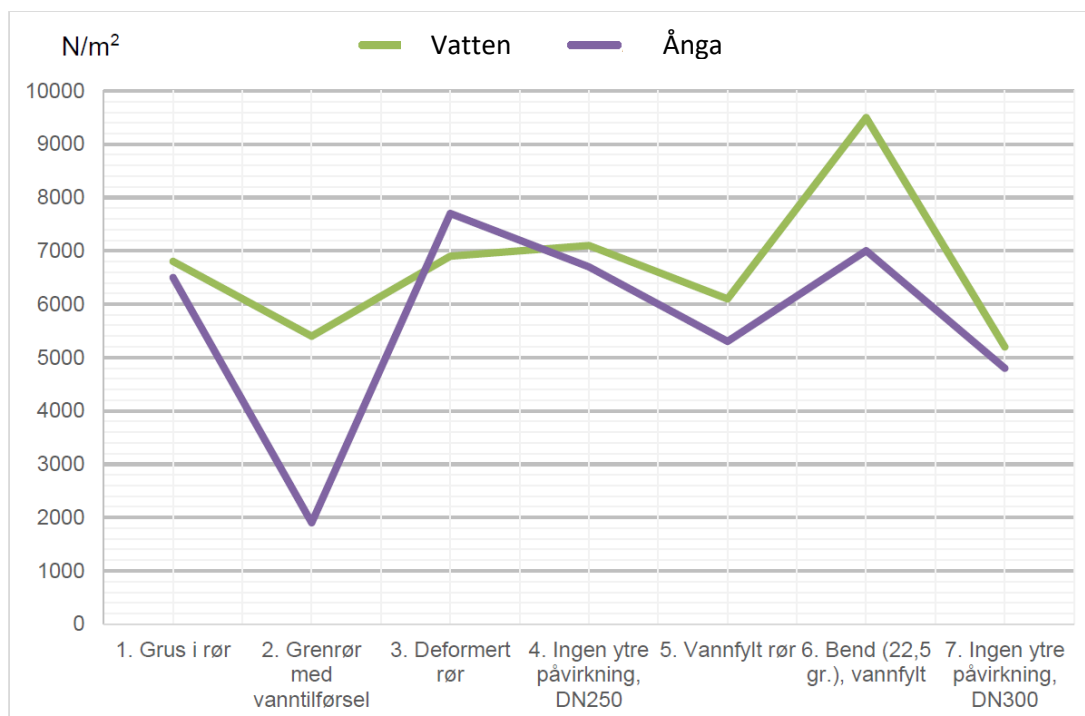
Figur 3-7. Resultatet av Entreprenör 3:s infodringar med oarmerat filtfoder, härdat med vatten respektive ånga, där de olika felen i ledningen ses på x-axeln och ringstyrheten på y-axeln.

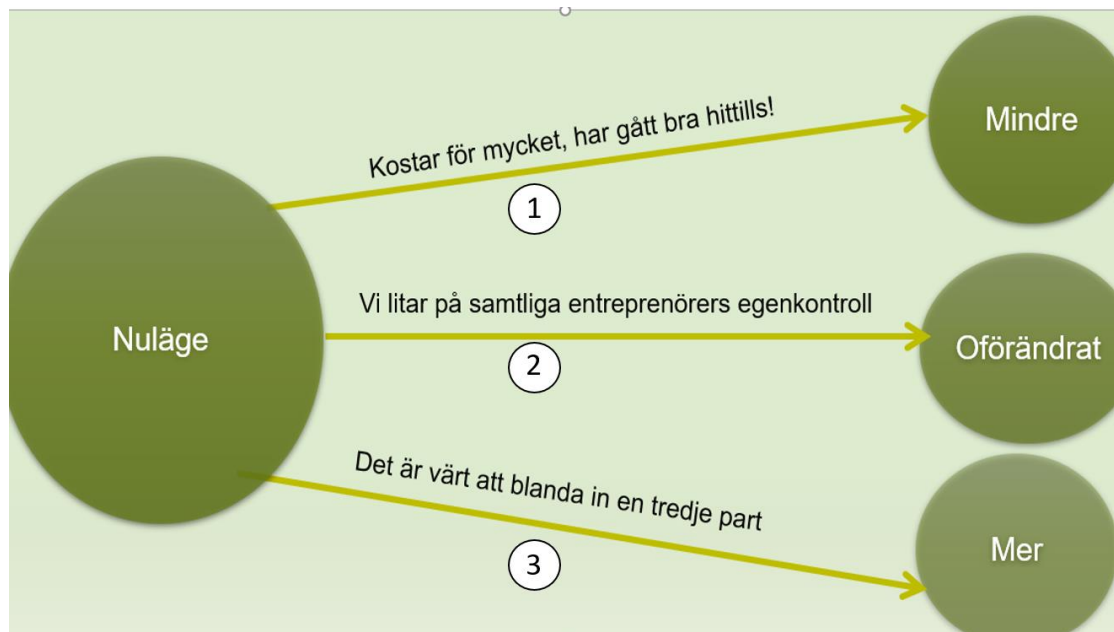
Figur 5-1 Schematisk beskrivning av framtidsscenarioer

Från det nuvarande läget på den svenska marknaden finns det tre vägar att gå, minskad, ökad eller oförändrad nivå av kvalitetssäkring, beskrivet schematiskt i Figur 5-1. Ett av argumenten för en minskad kvalitetssäkring är att de flesta entreprenörerna som verkar på den svenska marknaden är erfarna och yrkesmässigt skickliga. Ett annat är att det har gått bra hittills, de foder som har installerats under de senaste decennierna har inte levererat mängder med problem i de kommunala näten. Dock så har mikroskopibilder i detta projekt tydligt visat att vissa av de installerade fodren inte hade den kvalité som beställaren kan förvänta, men det är svårt att spekulera i hur det påverkar

Alternativ nummer två är att kvalitetssäkringen på installerade flexibla foder till största delen sköts av entreprenörerna själva. Samma argument som för alternativ 1 gäller här, "det har ju gått bra hittills". Nackdelen är dock att det är upp till varje entreprenör att bestämma på vilken nivå kvalitetssäkringen skall göras. Det innebär att det blir en konkurrenssituation där en entreprenör kan erbjuda en billigare produkt om denne utför en billigare och eventuellt mindre gedigen kvalitetskontroll.

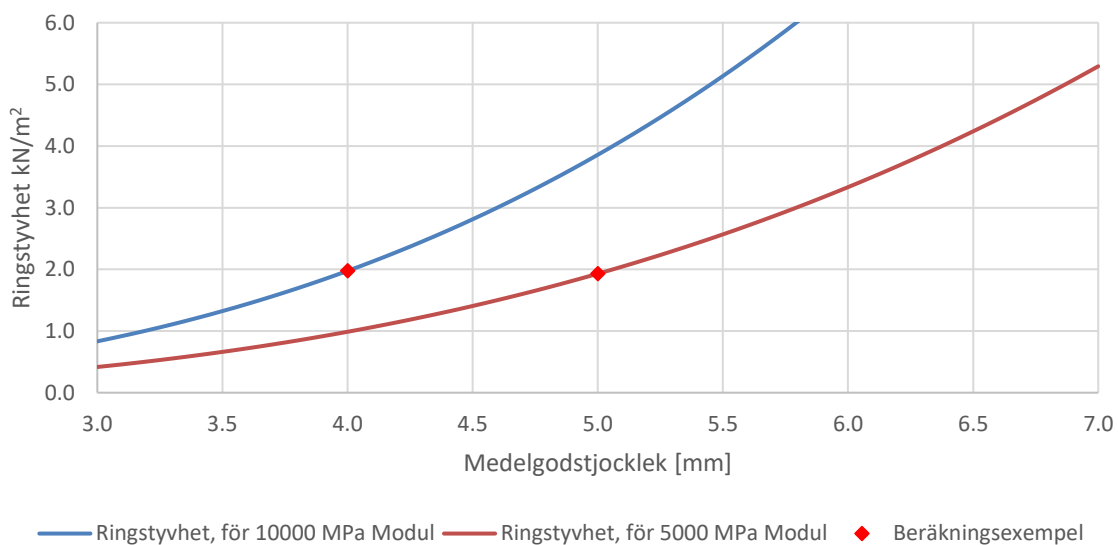
Figur 6-7. Ringstyvheten beroende på godstjockleken. Plottat för ett foder med medeldiameter 300 mm och böjmodul 10000 MPa respektive 5000 MPa.

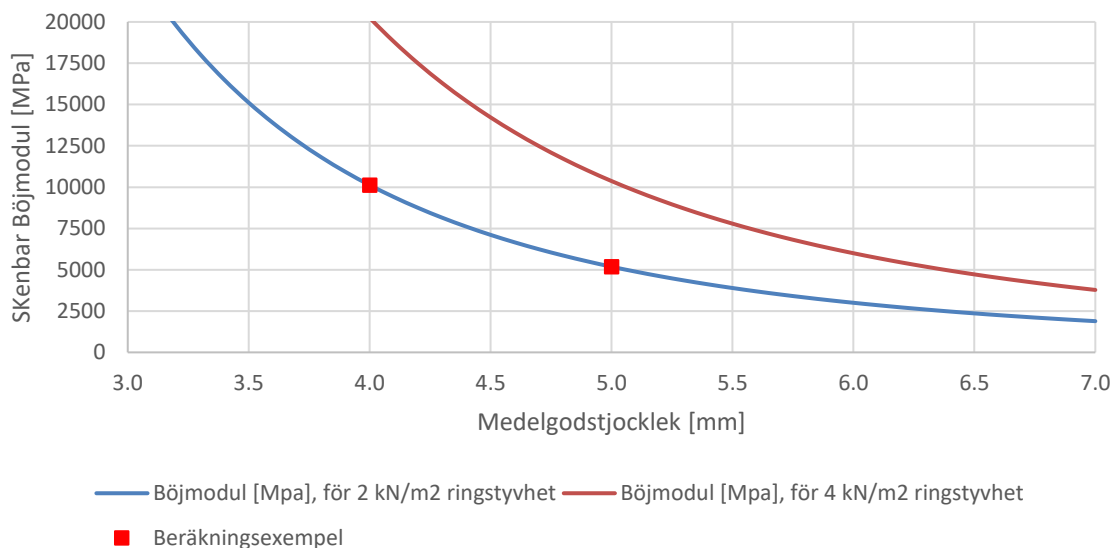
Figur 6-8. Den skenbara böjmodulen beroende på godstjockleken. Plottat för ett foder med medeldiameter 300 mm och ringstyvhet 2 respektive 4 kN/m<sup>2</sup>.

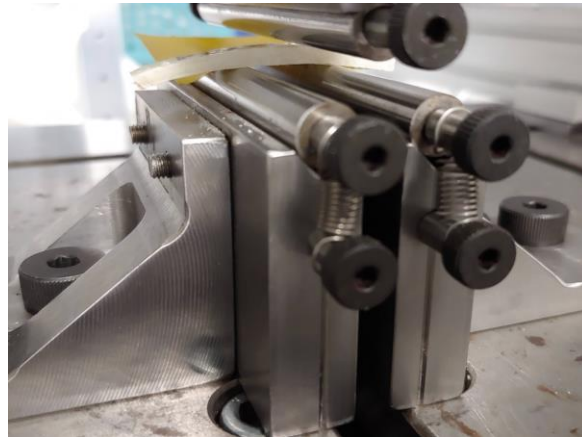
Figur 6-9. Skjuvprovning genom 3-punktsböjning av en kort balk enligt ASTM D2344.

De jämförande prov som har gjorts för Öckerö #4, 7, 8 och 10 samt referenser består av visuell inspektion, mikroskopianalys, FTIR, reststyrenmätningar och mekanisk provning. När det gäller den mekaniska provningen hade det varit idealt att utföra samma 3-punkts böjprov enligt EN ISO 11296-4 för både referenser och uppgrävda provstavar. Tyvärr hade referensproverna för kort spann i ringled för en sådan jämförande provning. Dragprovning i axiellt led är också problematiskt eftersom provföremålen är krökta. Därför beslutades det att utföra skjuvprovning i form av 3-punktsböjning av korta provstavar enligt ASTM D2344. Standarden gäller endast för en ungefärlig bedömning av skjuvhållfastheten för en laminerad komposit då det inte är ett rent skjuvprov. För ett kort provföremål (enligt ASTM D2344 är längden mellan stöden till tjockleksförhållandet 6:1) i 3-punktsböj är målet att minimera böjningen (drag- och tryck) för att maximera den inducerade skjuvspänningen och utan att spänningskoncentrationer från stöden ska påverka allt för mycket. Ett exempel på provuppställningen ses i Figur 6-9. Skjuvhållfastheten efterfrågas normalt inte för dessa material i denna applikation, men eftersom det är en matrisdominerad egenskap (d.v.s. styrs av

hartset och egenskaperna för gränsyta fiber/harts) så gjordes bedömningen att det bör kunna användas som indikator på eventuella förändringar i materialet som har varit i drift.

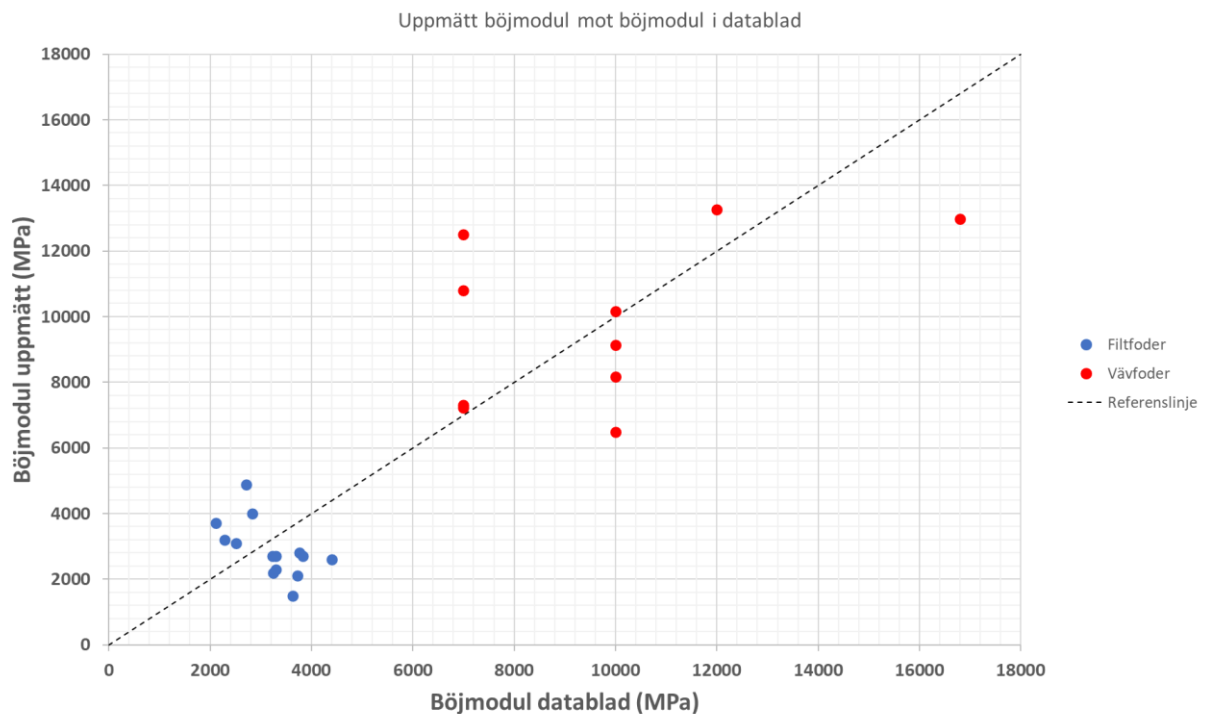
Figur 6-11. Uppmätta böjmoduler plottade mot moduler erhållna från datablad. De uppmätta modulerna i detta diagram inkluderar eventuella liners, huruvida liners är inkluderade i databladen framgår ej i dessa.

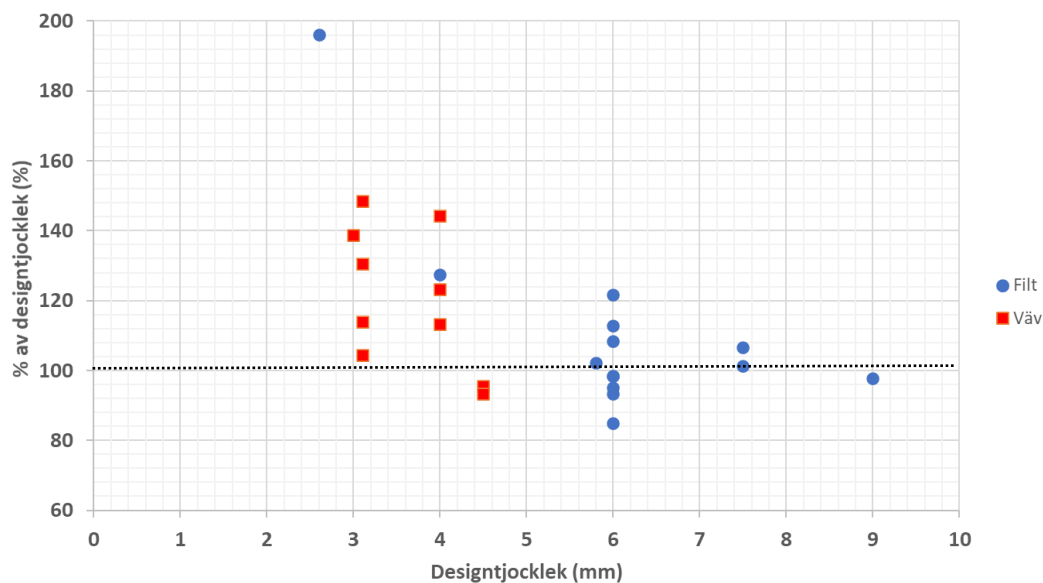
Figur 6-12. I Figuren ses avvikelser från designtjockleken som specificerats i installationsprotokollen. 100% innebär att tjockleken är exakt samma som den designats för.

Vad som är tydligt från Figur 6-12, förutom att vävfoder (röda) generellt är tunnare än filtfoder (blåa), är att många foder avviker från den specificerade tjockleken, både uppåt och nedåt. Fyra foder var 5 % eller mer under designvärdet, men bara en var mer än 10% under designtjockleken. Den tunnare godstjockleken är ingen effekt av driften, utan är i detta fall enbart en effekt av tillverkning och installation. Enligt EN ISO 11296-4 ska den uppmätta medelgodstjockleken inte vara under designtjockleken, så av de 25 undersökta fodren skulle 4 stycken med marginal underkänts enligt det kriteriet. Ytterligare fyra foder hade en godstjocklek som 95-99% av godstjockleken. Dock med en reservation för att de uppmätta tjocklekarna inte är medelgodstjockleken för hela fodret utan endast för provbitarna uttagna för böjmodulsprovning. Dessa provbitar uttogs där godstjockleken är som jämnast och ligger vanligtvis nära den sanna medelgodstjockleken.

När det gäller den övre tjockleken så finns det inga begränsningar i EN ISO 11296-4 hur mycket fodret får avvika från designvärdet, det finns så att säga inga toleranskrav på övre tjocklek. Detta är inte helt ovanligt inom plaströrsbranschen då den övre gränsen uppfattas som självreglerande då producenter inte vill använda mer material än nödvändigt. Av de undersökta fodren var 11 stycken över 110% av designtjockleken, tre stycken var mer än 140% designvärdet och en var närmare 200%. Eftersom det inte ställs krav på en övre tjocklek i det installerade fodret finns det utrymme för producenter och entreprenörer att ta i överkant gällande tjockleken med effekten att den slutgiltiga innerdiametern blir mindre. Ett tjockare gods har stort utslag på ringstyvheten och flertalet foder får därför en högre ringstyvheten än vad som de designats för.

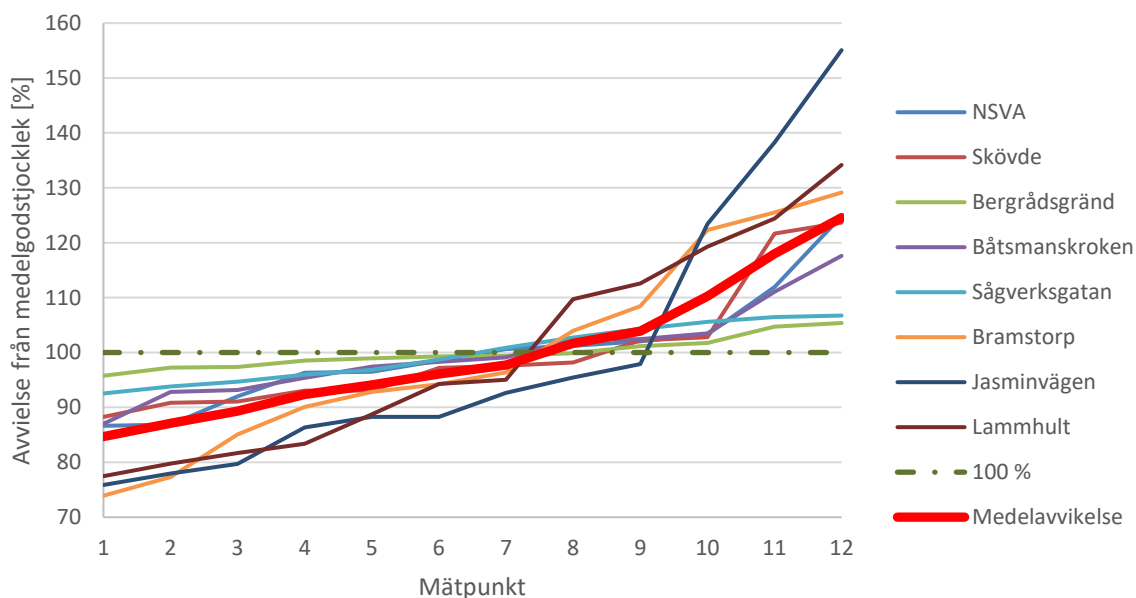
Figur 6-14. Avvikelse från medelgodstjocklek för mätpunkter uppmätta på ekvidistanta avstånd runt omkretsen i bägge ändar på provbit ämnad för ringstyvhetsmätning.

Som synes i tabellen varierar godstjocklekarna relativt mycket, både i omkretsriktning och längdled. Den procentuella avvikelser från medelgodstjock presenteras i Figur 6-14, där godstjocklekarna har sorterats i storleksordning för respektive objekt. Medelavvikelsen för de uppmätta provbitarna är mellan 85-125 %. Anledningen till att det inte är ett symmetriskt intervall kan vara att harts flutit ut på fodrets utsida.

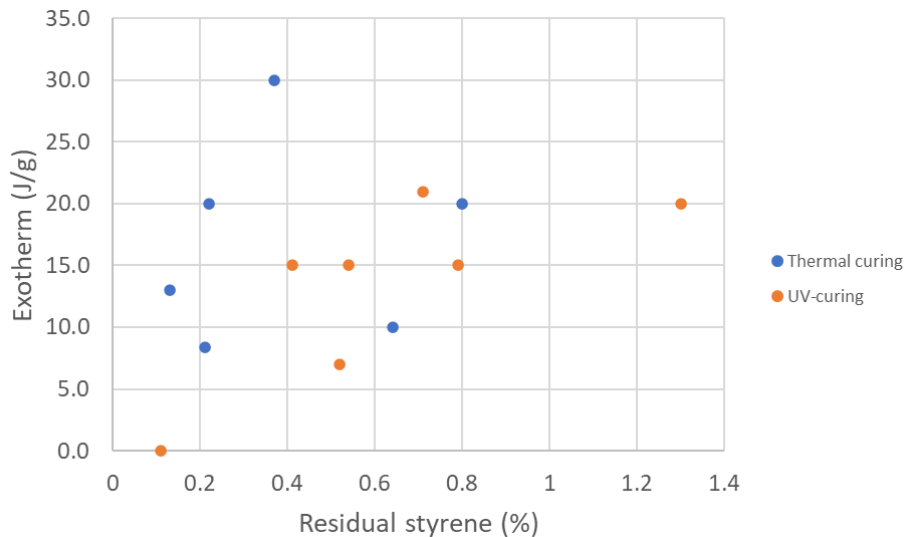
Figur 6-17. Reststyren i viktprocent plottad mot den entalpiförändring (exoterm) som uppmäts i DSC.

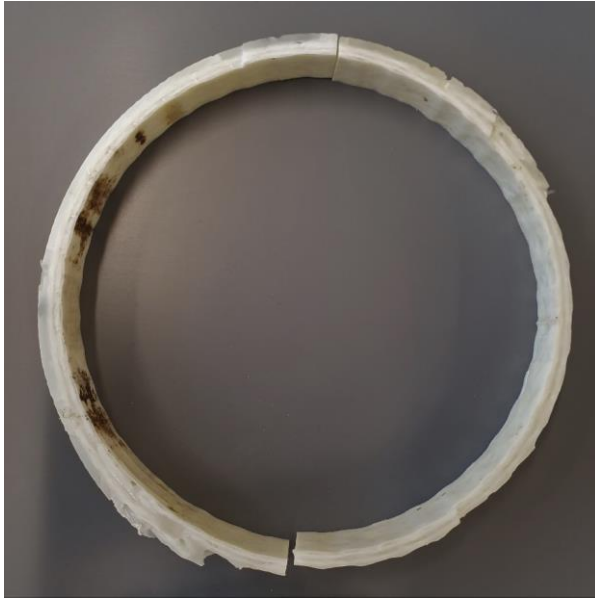
*Figur 6-19. Vävfoder installerat 2007, ånghärdad med designtjocklek 4 mm. (Jasminvägen)*

Den visuella bedömningen av innerytan hos fodren var att de var i bra skick trots många år i drift. Alla vävfoder (glasfiberförstärkta) i projektet var designade utan permanent film på insidan. Där har istället en tillfällig film använts fram till härdningen är genomförd, och därefter har filmen avlägsnats. För vävfodren består ytan av en glas- eller polyesterväv med något lägre glashalt och ett högre hartsinnehåll, det för att ge ett skikt med ökat korrosionsskydd av fodret mot kemikalier. Det betyder att innerytan utgörs av en härdplastyta (Figur 6-19 och Figur 6-20).

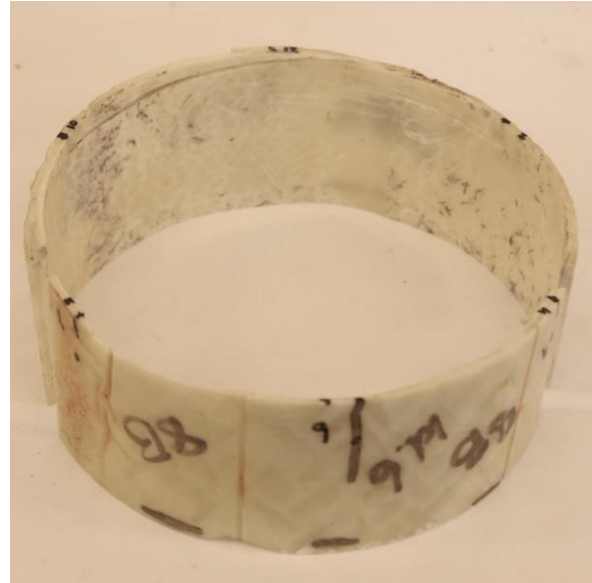
*Figur 6-20. Vävfoder installerat 1998, UV-härdad, designtjocklek 3,1 mm. (Öckerö #8)*

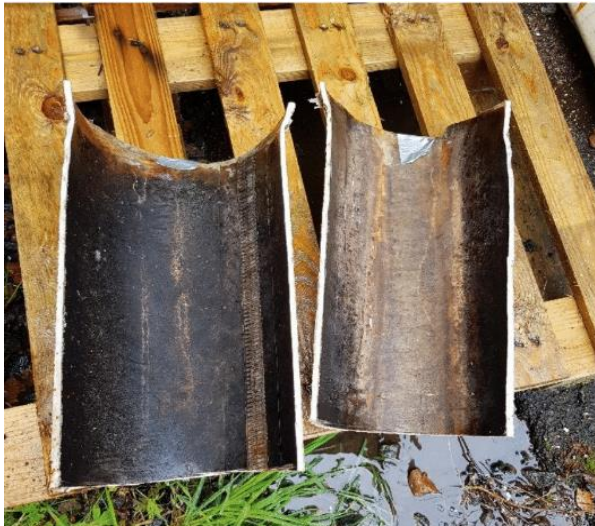
*Figur 6-21. Filtfoder installerad 1995 med en nedbruten och missfärgad inre film av polyuretan. I vattengången är den bättre bevarad. Innan tvättning med högtryckstvätt.*

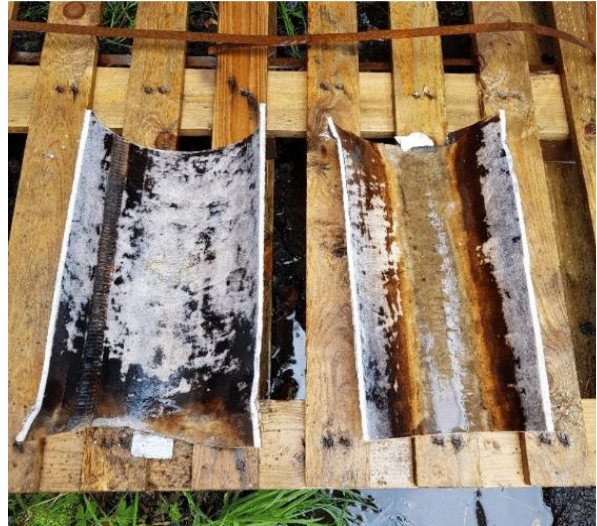
*Figur 6-22. Samma foder som i figuren bredvid men efter högtryckstvätt.*

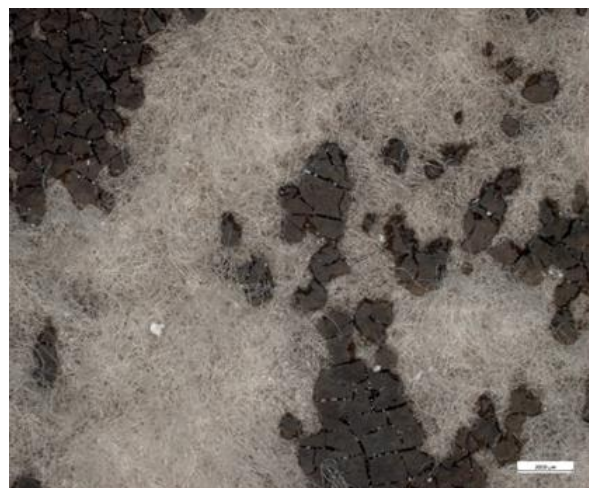
*Figur 6-24. Filtfoder (Öckerö #5) efter tvättning med högtryckstvätt där den underliggande polyesterfilten blottläggs.*

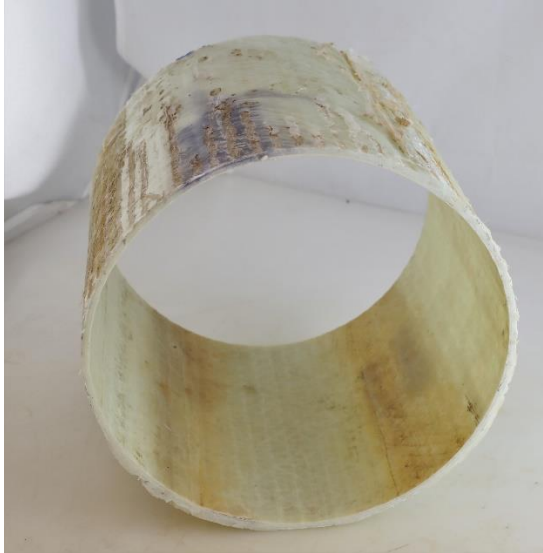
*Figur 6-25. Foder med glasfiber installerat 2006 (Halmstad) med en välbevarad insida. Vattengången är mellan de två bruna fälten.*

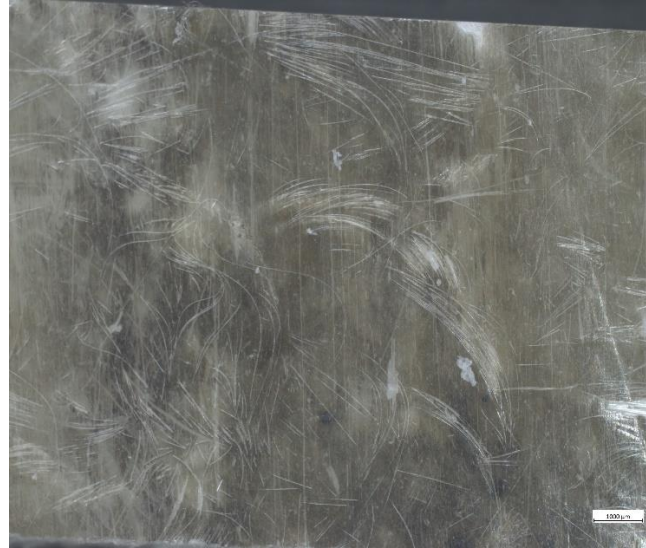
*Figur 6-26. Insidan av glasfiberfoder (Öckerö #10) som installerats 1998 uppvisar endast små repor och förändringar i ytan (de som är i flödesriktningen).*

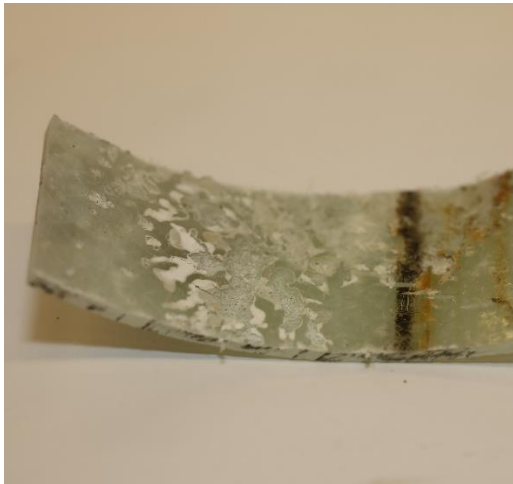
*Figur 6-31. Vävfoder som uppvisar håligheter både i innerfilmen och i tvärsnittet av fodret.*

I Figur 6-31 och Figur 6-32 ses ett vävfoder som uppvisar installationsdefekter i både ytfilmen och i tvärsnittet av foderväggen. Fodret installerades troligen 2010 men utgjorde den enda installationen

där inte installationsprotokoll kunde fås tag i. Porerna i tvärsnittet är över 2 cm breda och breder ut sig axiellt i fodret. Medelgodstjockleken på fodret var 3.5 mm. Den typ av defekter som ses i ytväven i Figur 6-31 observerades endast i detta foder.

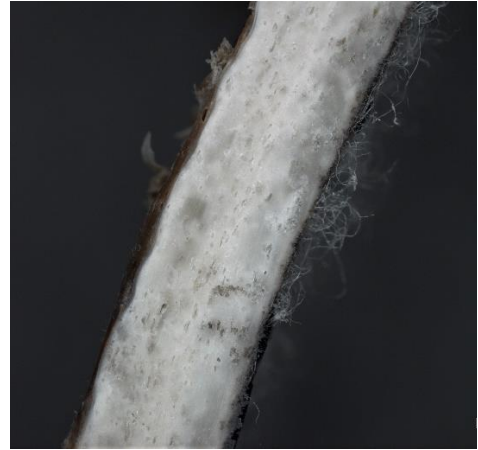
*Figur 6-38. Polerat tvärsnitt från botten i samma foder som i Figur 37 med mer genomgående vitning av foderväggen.*

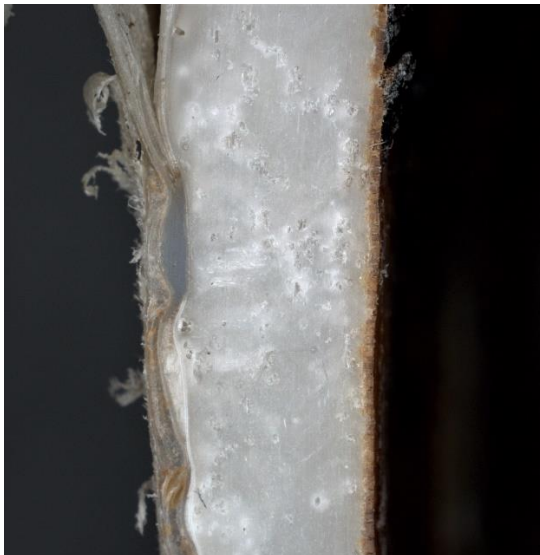
*Figur 6-39. Foder som varit installerat sedan 1995 på Öckerö uppvisar endast mindre mängd små porer och vitning.*

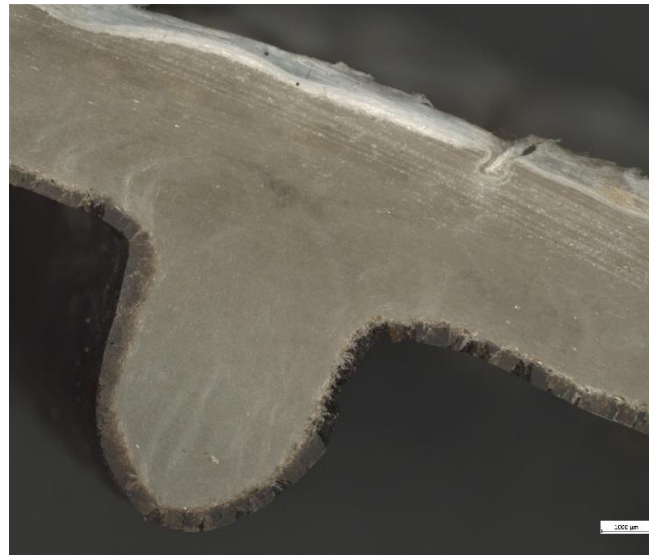
*Figur 6-40. Foder som varit installerat på Tandkullevägen sedan 1995 uppvisar en krackelerad innerfilm samt en installationsdefekt i form av ett veck, men tvärsnittet är homogent utan vitning.*

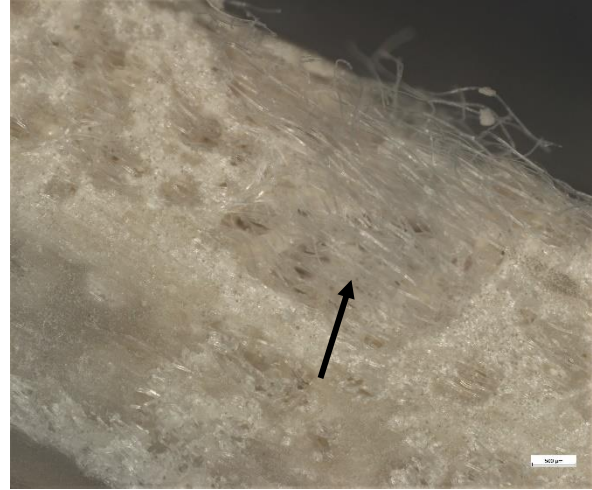
*Figur 6-44. Förstoring i hjässan av fodret i Figur 42 där polyesterfilten blivit exponerad. Pilen visar den blottlagda polyesterfilten.*

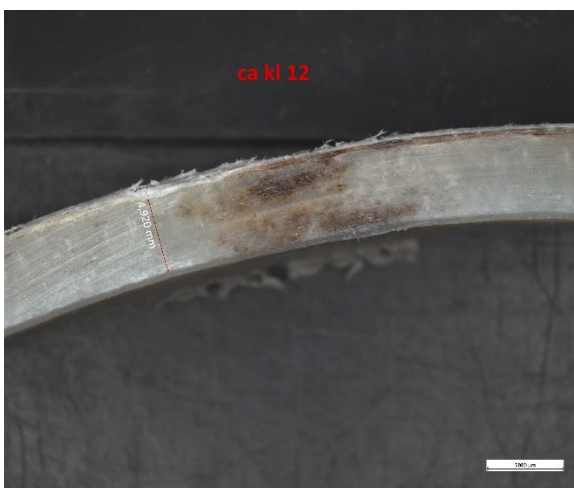
*Figur 6-45. Tvärsnittet av ett foder som installerats 2007 med lokalt brun missfärgning i hjässan.*

I Figur 6-45 till Figur 6-48 ses tvärsnittet samt insidan på ett foder som uppvisar en brun missfärgning. Förutom färgförändringen i hjässan var fodret i bra skick utan några missfärgningar eller porer. En brun missfärgning hos hårdplaster är vanligt att se i samband med oxidering (det är inte en färgförändring som kan väntas vid hydrolys). Färgförändringen här tyder snarare på att hårdplasten har exponerats mot ett mer aggressivt medium alternativt metalliska korrosionsprodukter. I Figur 6-47 och Figur 6-48 ses att nedbrytningen har brett ut sig och penetrerat mellan ytterfilmen och själva fodergodset, vilket har resulterat i att polyestertrådar från filten har exponerats. Provet uppvisade en böjmodul som är 30% lägre än specificerat vid installationen 12 år tidigare. Provet uppvisade ingen exoterm i samband med den termiska analysen vilket indikerar att fodret har varit bra uthärdat.

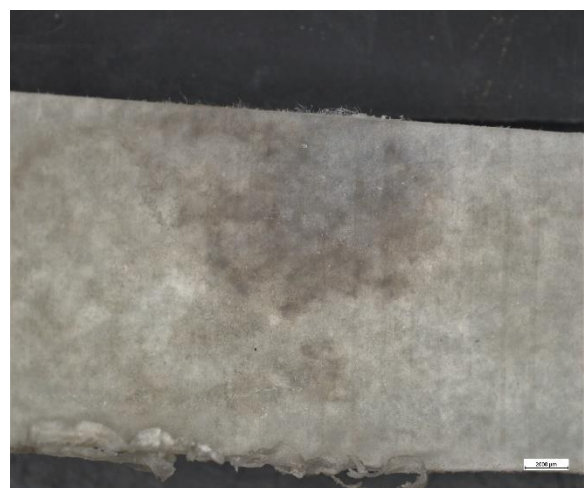
*Figur 6-46. Den bruna missfärgningen i figuren bredvid men sedd från insidan.*

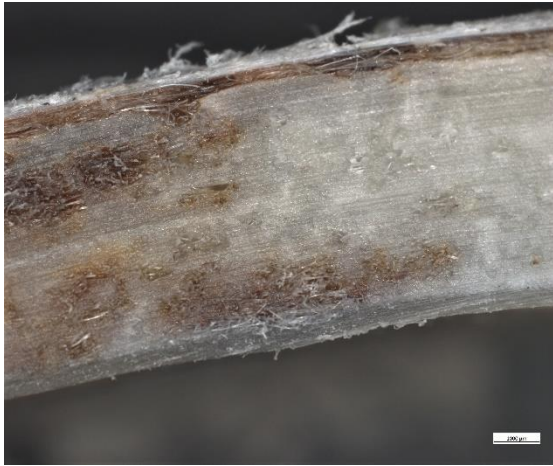
*Figur 6-47. Förstoring av missfärgningen.*

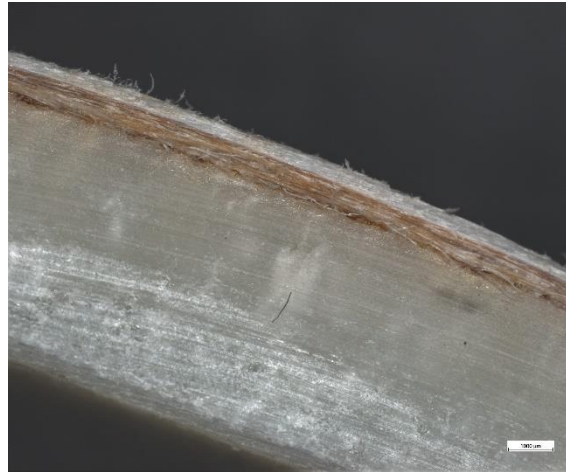
*Figur 6-48. Missfärgning som breder ut sig mellan foderväggen och ytterlinern.*

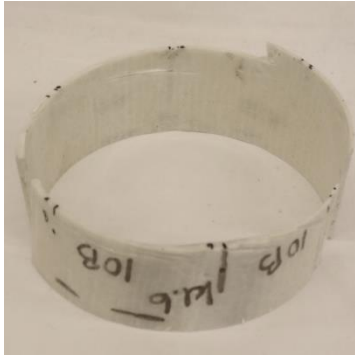
*Figur 6-49. Flexibelt foder som varit driftsatt i 21 år.*

Den visuella bedömningen av alla fyra driftsatta foder som hade referensprov var att de var i bra skick. Ytan på fodren var glatt med endast mindre repor (Figur 6-52). I de driftsatta fodren syns tydliga färgförändringar nedanför vattenlinjen (Figur 6-50) i form av ett mörkare område.

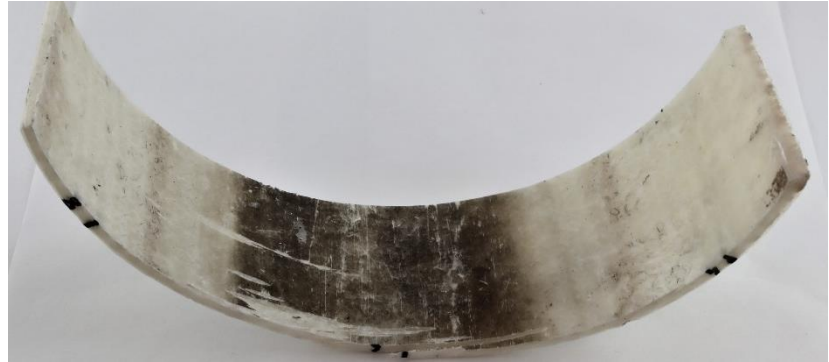
*Figur 6-50. Flexibelt foder som varit i drift i 21 år där den mörka sektionen är i botten av röret.*

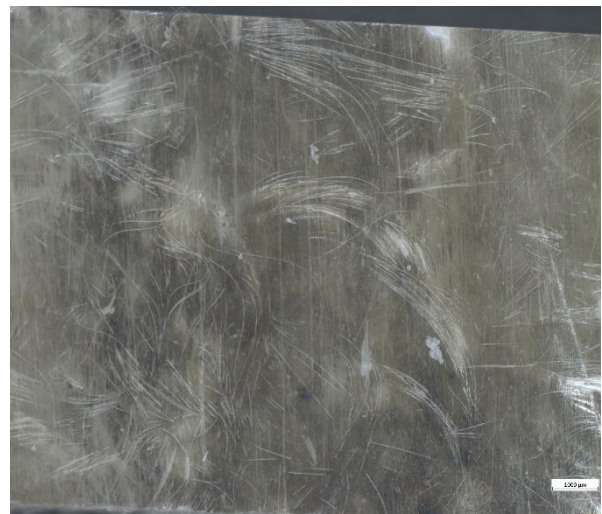
*Figur 6-52. Innerytan på ett av fodren som varit i drift i 21 år*
